Universidad de Costa Rica
Facultad de Ingeniería
Escuela de Ingeniería Civil

**“Diagnóstico del estado actual de los acueductos de Tres Amigos, Candelaria
y Campos de Oro, San Rafael y La Cruz ubicados en la parte alta de la cuenca
del río Abangares, y propuestas para su mejoramiento”**

Proyecto Final de Graduación

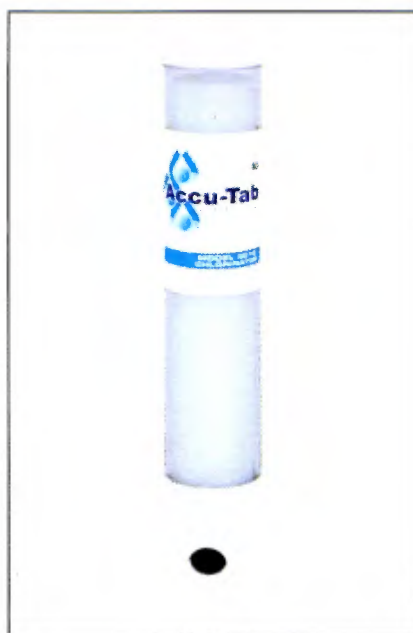
Figura I.7. Sistema de desinfección por tabletas Accu-Tab 3012

El modelo comúnmente utilizado es el 3012 de Accu-Tab. Este tiene una capacidad máxima de desinfección de 200 000 galones de agua almacenada o bien 70 000 galones de agua al intemperie aproximadamente. Además, cada tableta puede desinfectar hasta 5,4 kg de agua, en un máximo de 2,2 kg por hora.

Este sistema de desinfección se muestra a continuación.

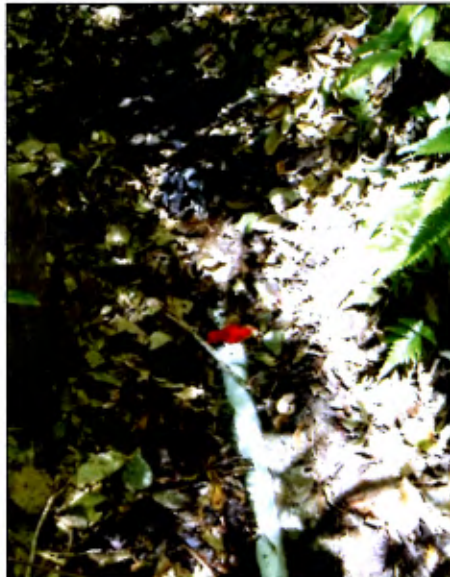
Figura III.37. Captación de Tres Amigos

Material y diámetro de las tuberías: Las tuberías utilizadas en el sistema de distribución de agua potable son de PVC de 2" o 50 mm.

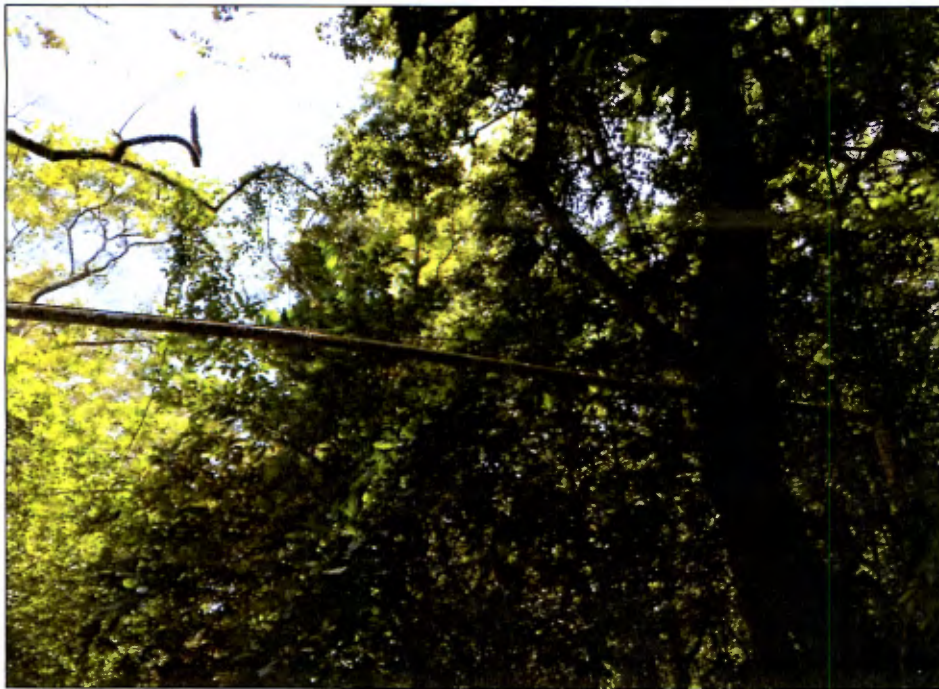
Figura III.38. Tubería descubierta de Tres Amigos

Tubería enterrada, semienterrada o descubierta: Las tuberías en distintos puntos de la red se encuentra enterrada y semienterrada principalmente; no obstante, hay zona de la misma que se encuentra descubierta, tal y como se aprecia a continuación.

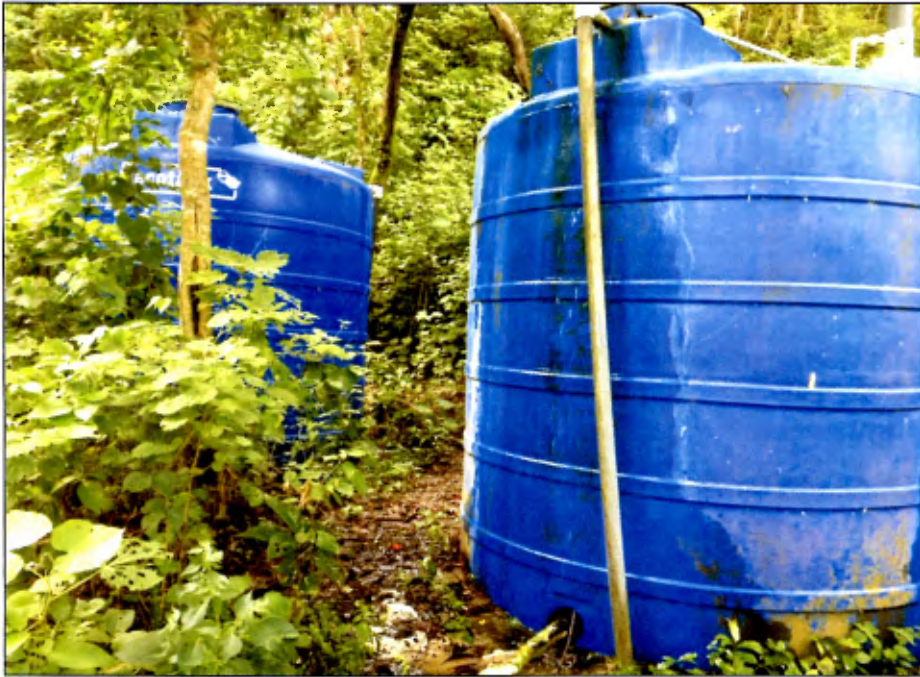
Figura III.39. Tanques de plástico de la comunidad de Tres Amigos

Tal y como ya se comentó, el acueducto de Tres Amigos cuenta con tres tanques de almacenamiento, dos de plástico y uno de concreto, como se aprecia en las siguientes imágenes.

Como se puede apreciar en la figura anterior, los tanques no cuentan con una acera ni un acceso apropiado para darle el mantenimiento. Además, no cuenta con un perímetro cerrado con una malla o similar, lo que hace que en la época lluviosa, los asentamientos informales, conocidos comúnmente como precarios, que no tienen agua ni luz, utilizan el agua que se rebasa del tanque.

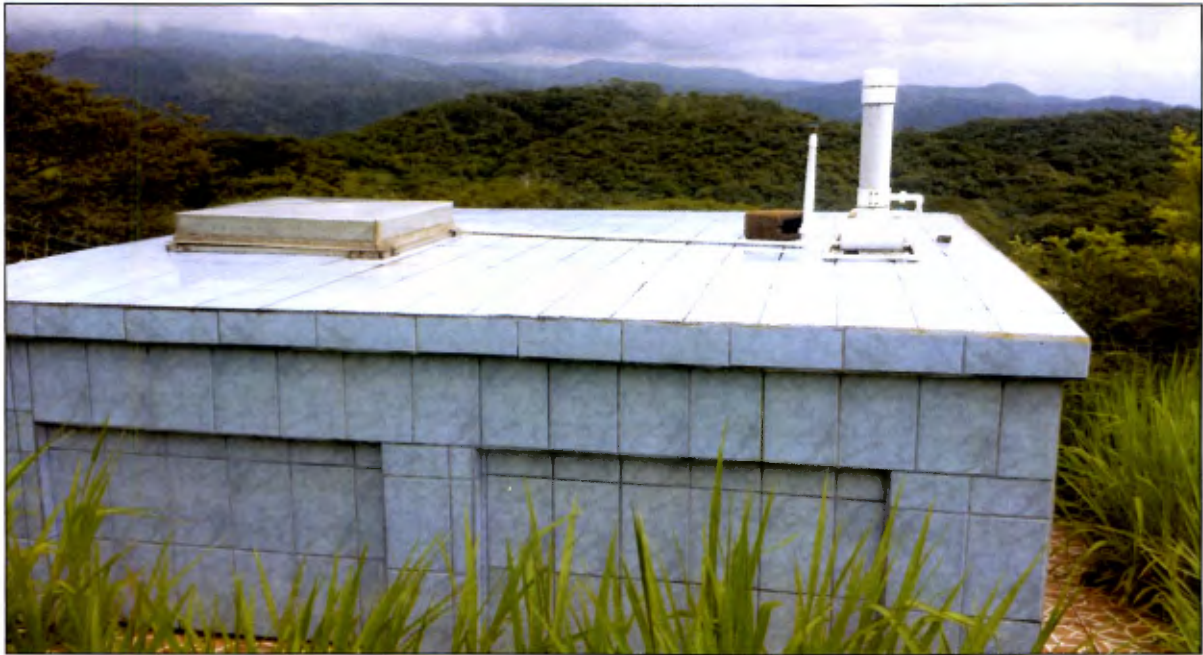
Figura III.40. Tanque de concreto de la comunidad de Tres Amigos

Característica	Tanques de plástico	Tanque de concreto
Dimensiones	Diámetro de 2,32m	3,0m x 3,0m
Profundidad/Altura	2,72m	2,0m
Volumen	11,5m ³	18,0m ³
Elevación	610 m.s.n.m.	929 m.s.n.m.
Material	Plástico	Concreto
Dimensiones de tapa de acceso	Diámetro de 50cm	70cm x 70cm
Mantenimiento	Limpio y sin daños	Acabado en cerámica, sin daños
Nivel de la tubería de entrada	2,72m	2,0m
Material y diámetro de la tubería de entrada	Tubería de PVC de 50 mm (2")	Tubería de PVC de 50 mm (2")
Nivel de la tubería de salida	10cm desde la base de los tanques	20cm desde la base del tanque
Material y diámetro de la tubería de salida	Tubería de PVC de 50 mm (2")	Tubería de PVC de 50 mm (2")
Nivel de la tubería de rebose	2,72m	2,0m
Material y diámetro de la tubería de rebose	Tubería de PVC de 50 mm (2")	Tubería de PVC de 50 mm (2")
Nivel de la tubería de limpieza	10cm desde la base de los tanques	20cm desde la base del tanque

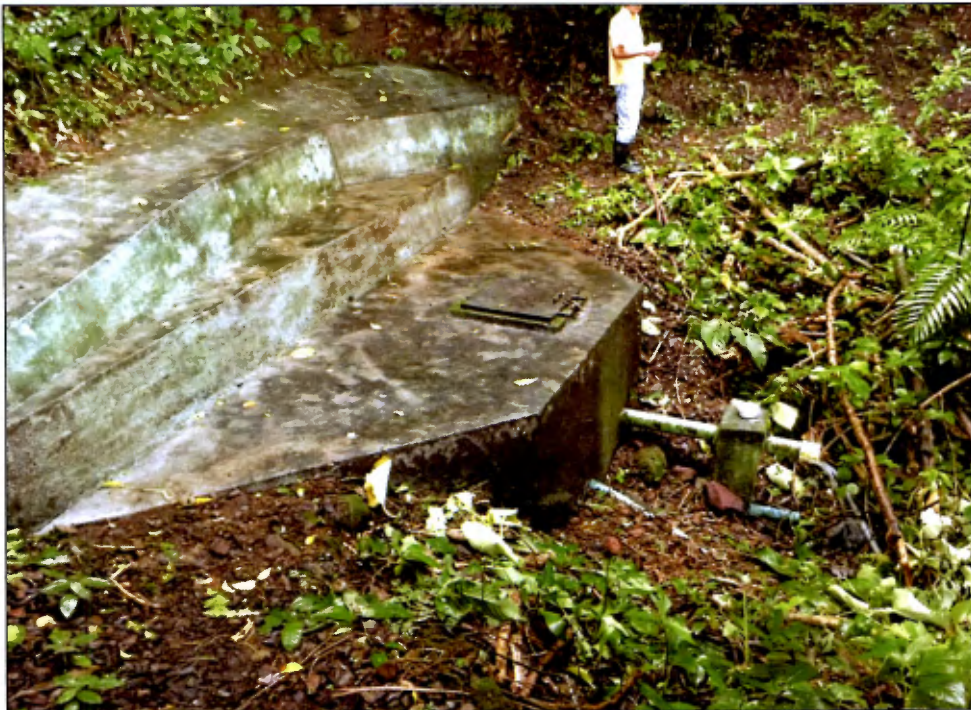
Figura III.43. Naciente 1 de Candelaria y Campos de Oro

Otros: las captaciones de Candelaria y Campos de Oro se encuentran en muy buen estado, en las siguiente fotografías se puede observar la infraestructura de las mismas

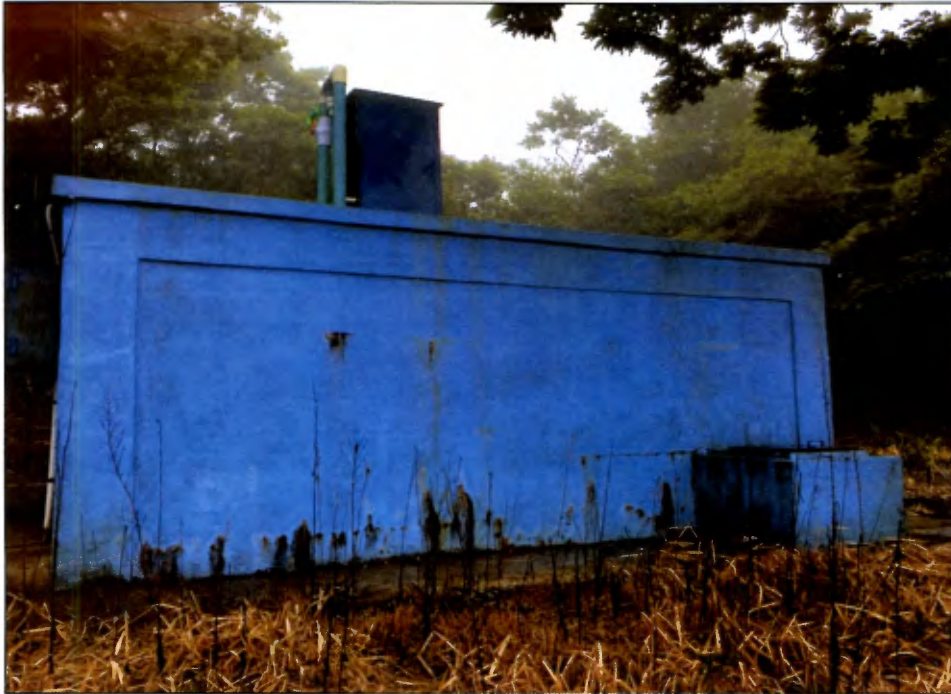
Figura III.47. Tanque de almacenamiento de Candelaria y Campos de Oro

En la siguiente imagen se observa el tanque de almacenamiento de Candelaria y Campos de Oro.

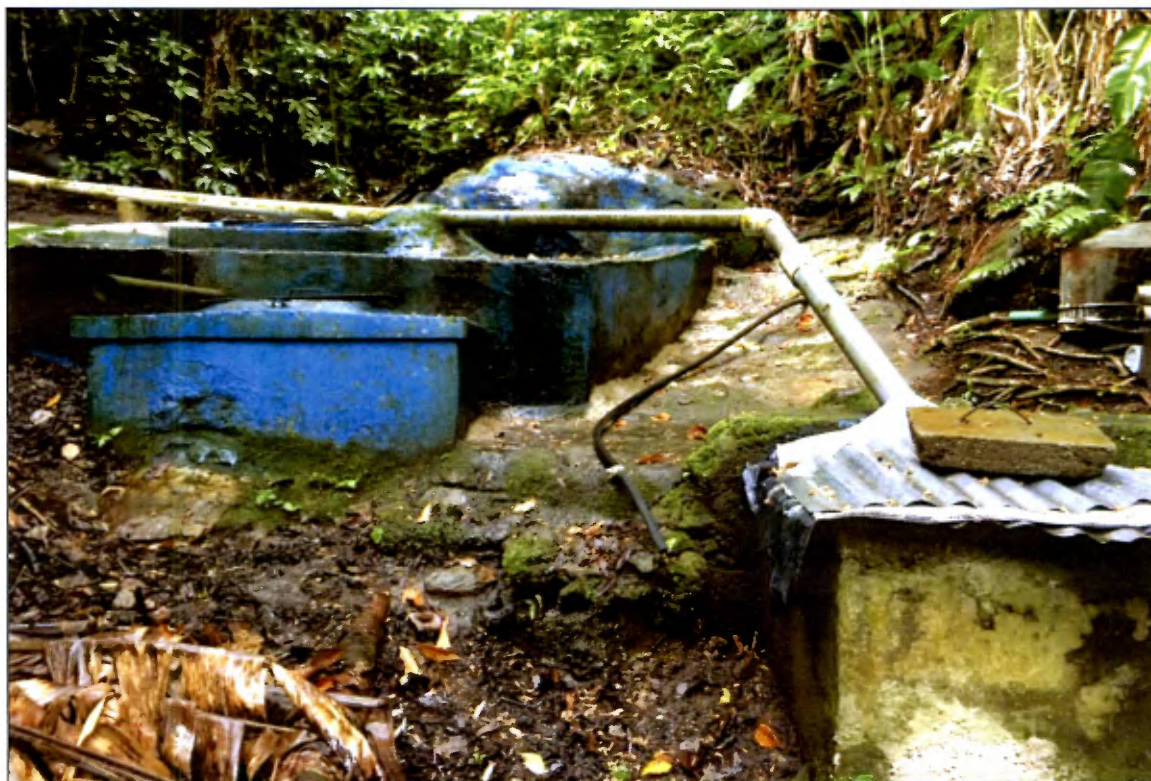
Figura III.50. Captación de San Rafael

Estructura de captación: en concreto, las tapas de registro son de concreto y presentan una forma irregular por lo que se puede meter basura, el terreno alrededor del mismo se está erosionando por el agua de precipitaciones

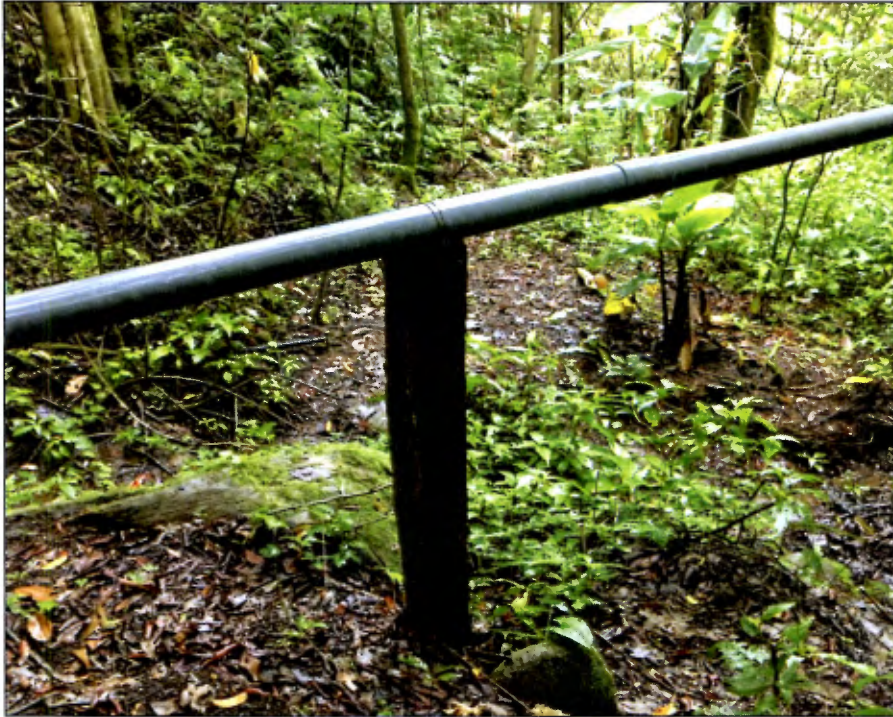
Figura III.52. Tubería descubierta de San Rafael

Tubería enterrada, semienterrada o descubierta: la conducción tiene tuberías enterradas a una profundidad máxima de 90cm, en algunas partes está completamente descubierta y no posee una estructura de apoyo adecuada, como se aprecia en la siguiente figura.

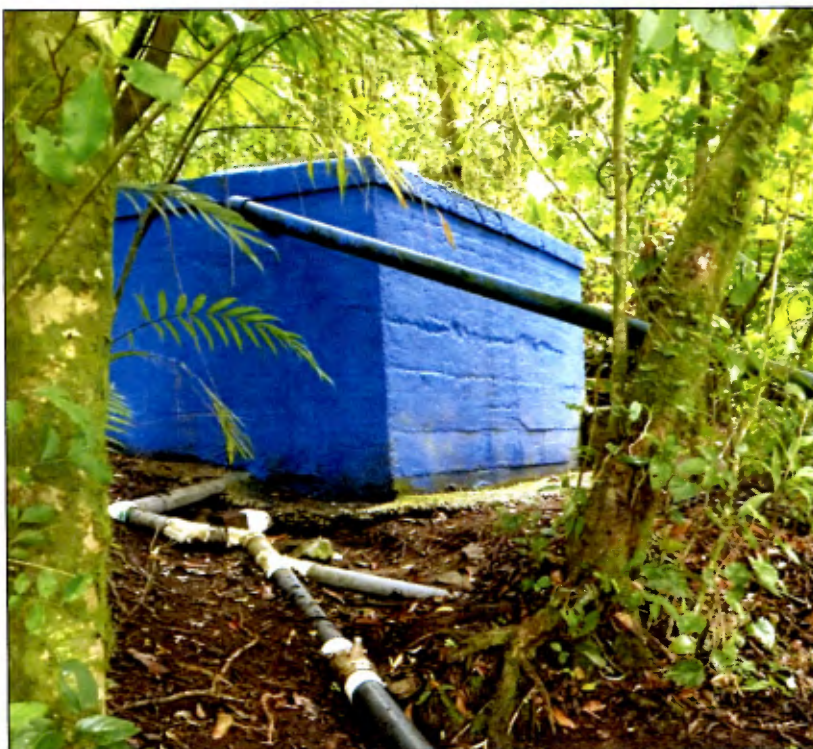
Figura III.53. Tanque de concreto por la naciente de San Rafael

Característica	Tanques de concreto por la naciente	Tanque de concreto principal	Tanque de plástico de rebalse
Dimensiones	2,85m x 2,89m	5,05m x 6,10m	Diámetro de 2,32m
Profundidad/Altura	1,50 m	1,50 m	2,72m
Volumen	12,35 m ³	46,21 m ³	11,5m ³
Elevación	1314 m.s.n.m.	1176 m.s.n.m.	1173 m.s.n.m.
Material	Concreto	Concreto	Plástico
Dimensiones de tapa de acceso	60cm x 60cm	70cm x 70cm	Diámetro de 50cm
Mantenimiento	Limpio y sin daños	Limpio y sin daños	Limpio y sin daños
Nivel de la tubería de entrada	1,30m	1,30m	2,72m
Material y diámetro de la tubería de entrada	Tubería de hierro de 100 mm (3")	Tubería de PVC de 65 mm (2 1/2")	Tubería de PVC de 65 mm (2 1/2")
Nivel de la tubería de salida	10cm desde la base de los tanques	10cm desde la base del tanque	2,0cm desde la base del tanque
Material y diámetro de la tubería de salida	Tubería de hierro de 100 mm (3")	Tubería de PVC de 65 mm (2 1/2")	Tubería de PVC de 65 mm (2 1/2")

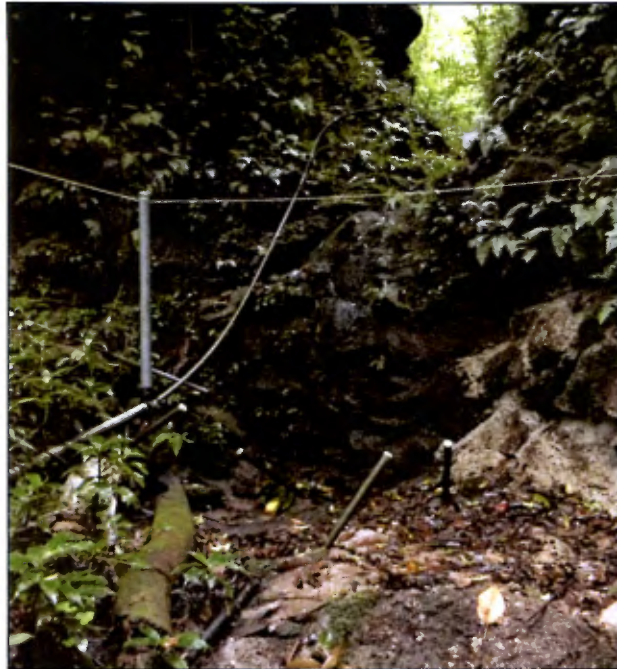
Figura III.58. Captación 1 de La Cruz

A continuación se pueden apreciar la naciente principal de La Cruz.

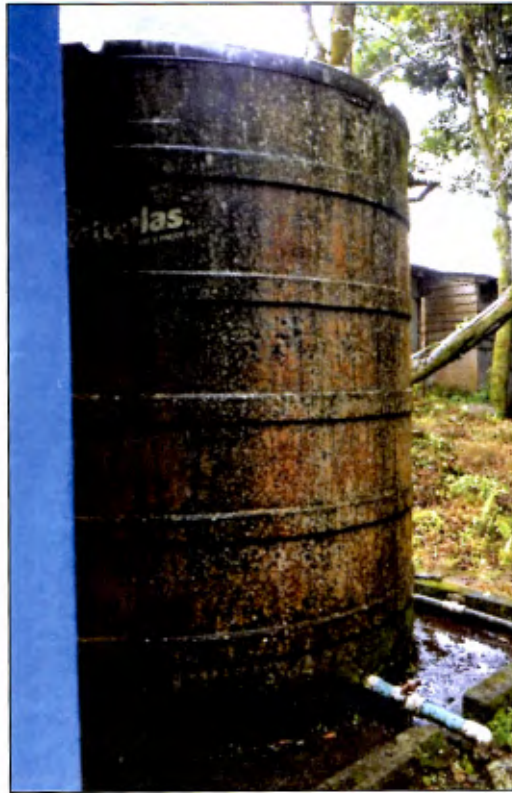
Figura III.60. Tanque de almacenamiento de plástico de La Cruz

Característica	Tanque de plástico	Tanque de concreto 1	Tanque de concreto 2
Dimensiones	Diámetro de 2,32m	3,75m x 3,70m	3,00m x 3,05m
Profundidad/Altura	2,72m	1,15m	1,68m
Volumen	11,5m ³	16,0m ³	15,4m ³
Elevación	1413 m.s.n.m.	1404 m.s.n.m.	1399 m.s.n.m.
Material	Plástico	Concreto	Concreto
Dimensiones de tapa de acceso	Diámetro de 50cm	70cm x 70cm	70cm x 70cm
Mantenimiento	Limpio y sin daños	Falta mantenimiento preventivo y sin daños	Falta mantenimiento preventivo y sin daños
Nivel de la tubería de entrada	2,72m	1,15m	1,60m
Material y diámetro de la tubería de entrada	Tubería de PVC de 50 mm (2")	Tubería de PVC de 50 mm (2")	Tubería de PVC de 50 mm (2")
Nivel de la tubería de salida	5cm desde la base de los tanques	10cm desde la base del tanque	10cm desde la base del tanque
Material y diámetro de la tubería de salida	Tubería de PVC de 50 mm (2")	Tubería de PVC de 50 mm (2")	Tubería de PVC de 50 mm (2")

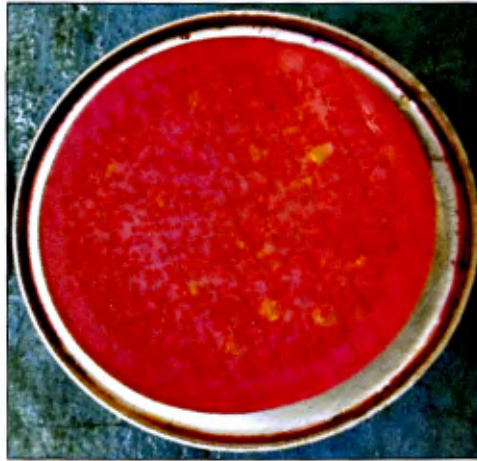
Figura IV.66. Prueba de coliformes, acueducto de Tres Amigos

Se realizó una prueba de coliformes fecales con una muestra de agua de la Naciente 1, dando un resultado de 48 coliformes en 100mL, por lo que se debe asegurar que el sistema de desinfección funcione en todo momento. Este valor es superior a 20mL por lo que de acuerdo con el Reglamento para la Evaluación y Clasificación de la Calidad de Cuerpos de Agua Superficiales, se debe realizar un tratamiento convencional; cabe destacar que para esta prueba solo se utilizó una muestra, por lo que se recomienda realizar más pruebas en un laboratorio certificado.

Además, se realizaron varias pruebas de cloro en el tanque de cerámica, se obtuvo un valor máximo de 0,11 mg/L de cloro residual y en otra visita realizada el resultado fue que no se encontró cloro residual, por lo que se determina que la periodicidad del uso de las pastillas de cloro no se dio de manera adecuada en todo momento. En la siguiente imagen se muestran los coliformes que había en una muestra de 100 mL de agua de la naciente; los puntos amarillos son los coliformes fecales.

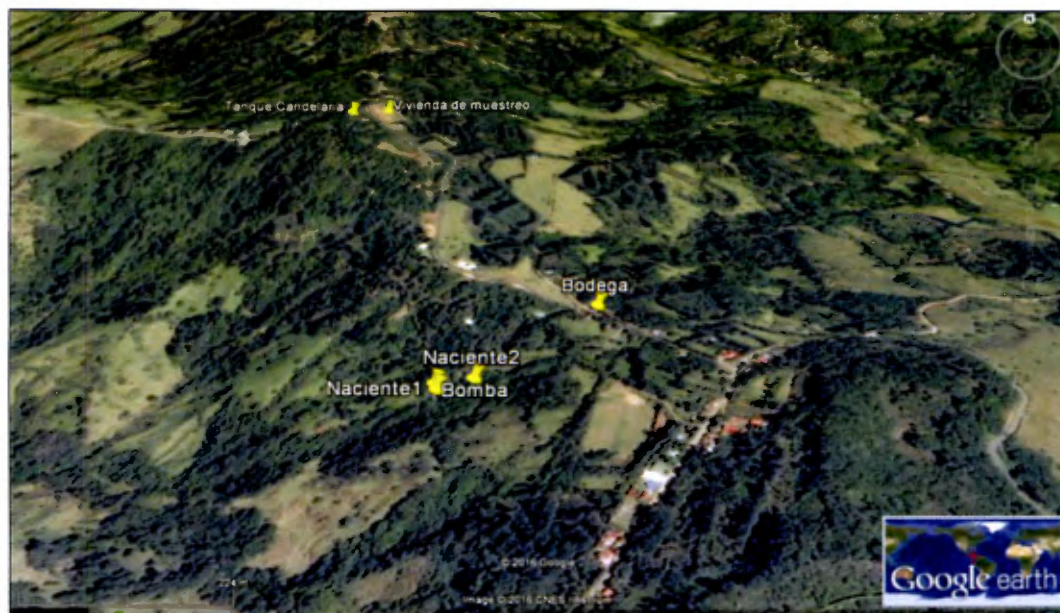
Figura IV.68. Puntos de muestreo de Candelaria y Campos de Oro

Para esta comunidad se realizaron 5 muestreos en distintas épocas (para más información revisar Anexos Digitales) para las dos nacientes y el tanque de almacenamiento. En la siguiente figura se observa los puntos de muestreo para la comunidad de Candelaria y Campos de Oro.

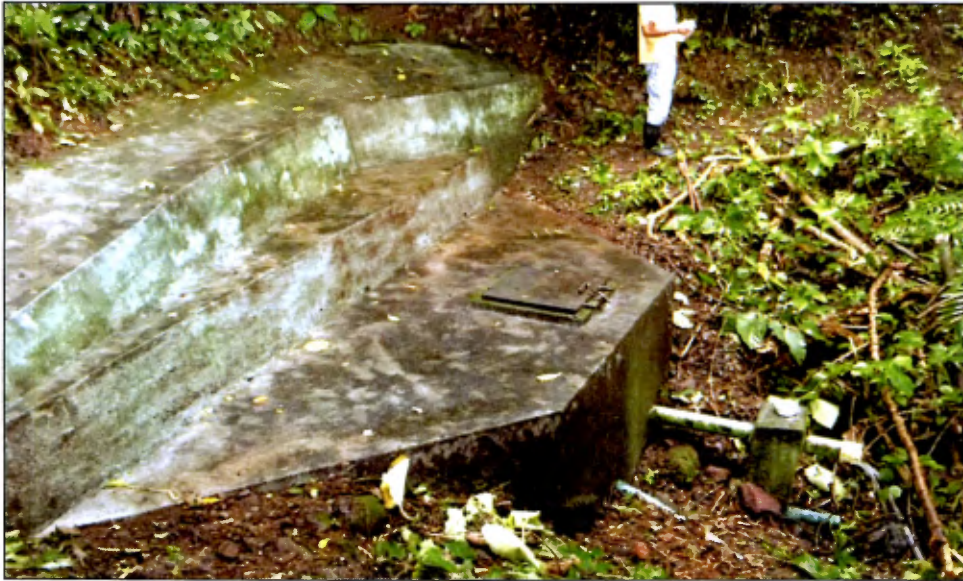
Figura IV.72. Toma de agua de la Naciente 1 de Candelaria y Campos de Oro

Para la evaluación de coliformes fecales, se realizó la prueba para la Naciente 1, dando como resultado que esta naciente no cuenta con coliformes. Esto se puede deber a la buena infraestructura que tiene la misma, que evita que llegue contaminación de seres vivos, esto se muestra en las siguientes imágenes.

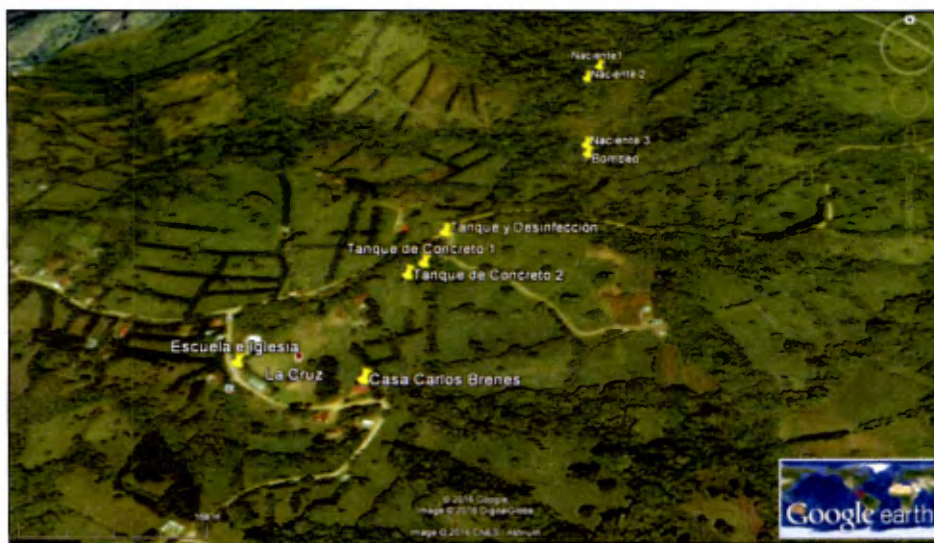
Figura IV.80. Puntos de muestreo de La Cruz

Se realizaron cuatro muestreos en las nacientes y tres en el tanque de almacenamiento. A continuación se muestran los puntos de muestreo del acueducto de La Cruz.

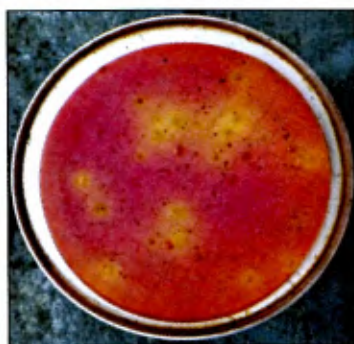
Figura IV.81. Prueba de coliformes, acueducto de La Cruz

La Naciente 1 del acueducto de La Cruz, presentó 39 coliformes fecales en 100 mL de agua, por lo que se debe asegurar que el sistema de desinfección de agua funcione en todo momento. Se recomienda realizar más pruebas de este parámetro para determinar si amerita un tratamiento adicional. En la siguiente figura se pueden observar las colonias de coliformes presentes en la muestra de agua de 100 mL.

El valor máximo de Cloro residual libre fue de 0,21 mg/L Cl, este podría ser mayor, ya que la prueba se realizó en una tubería cercana al tanque. El valor recomendado es de 0,3 mg/L Cl, por lo que se recomienda subir la dosis de Cloro y así asegurarse que en las viviendas se distribuye el agua con la cantidad de Cloro recomendada.

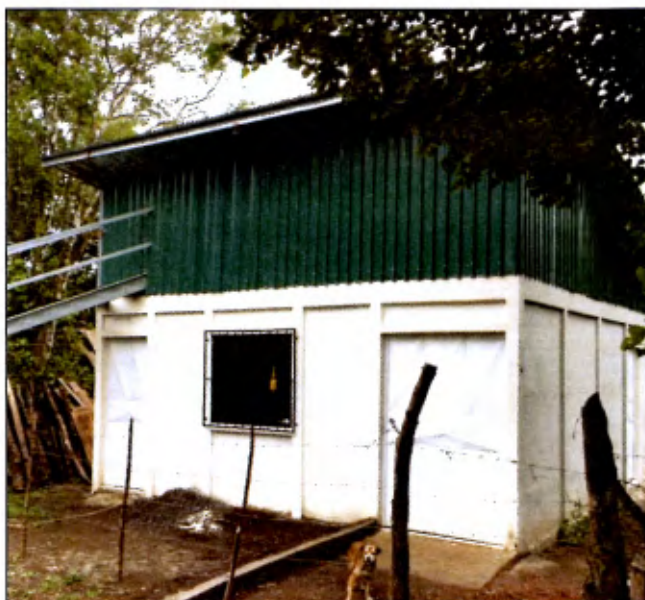
Figura V.85. Oficina y bodega de la ASADA de Candelaria y Campos de Oro

Actualmente no tienen un plan de contingencia ante emergencias; en caso de que haya una fuga se llama al fontanero, tienen una bodega con materiales de repuesto, como se aprecia en la siguiente figura.

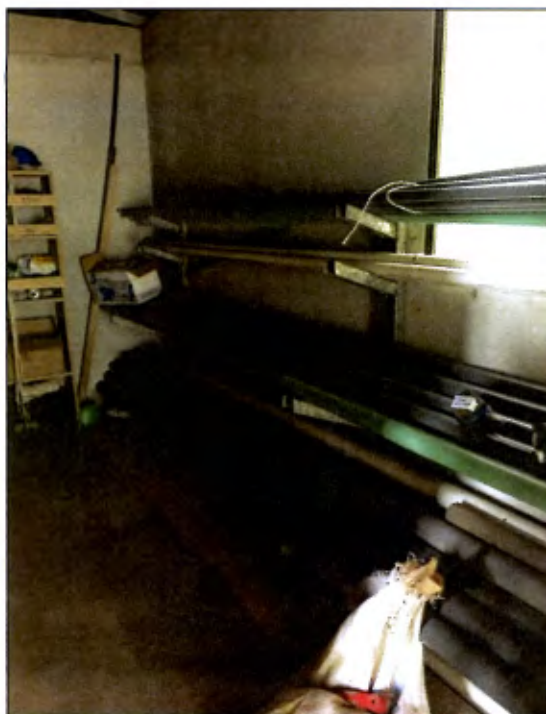
Figura V.87. Material de repuesto en la bodega de San Rafael

En cuanto a los planes de contingencias en caso de una emergencia, la ASADA realiza revisiones periódicas en toda la red de distribución de agua potable; además, hay mucho tránsito de personas que trabajan en otros lugares por lo que en caso de que haya una fuga podrían avisar a la ASADA. La ASADA se encarga de llamar al fontanero o al señor Aparicio Picado, secretario de la junta, quien tiene muchos años de experiencia en el acueducto, para que realice la reparación. En la ASADA cuentan con material de repuesto a un lado de la oficina.
