**ANÁLISIS FORENSE DE FALLAS HISTÓRICAS DE LOS PUENTES BAILEY
SOBRE EL RÍO Balsa-Santa Clara y el Río Cataratas**

Trabajo de Graduación

Análisis forense de fallas históricas de los puentes Bailey sobre el Río Balsa-Santa Clara y el Río Cataratas

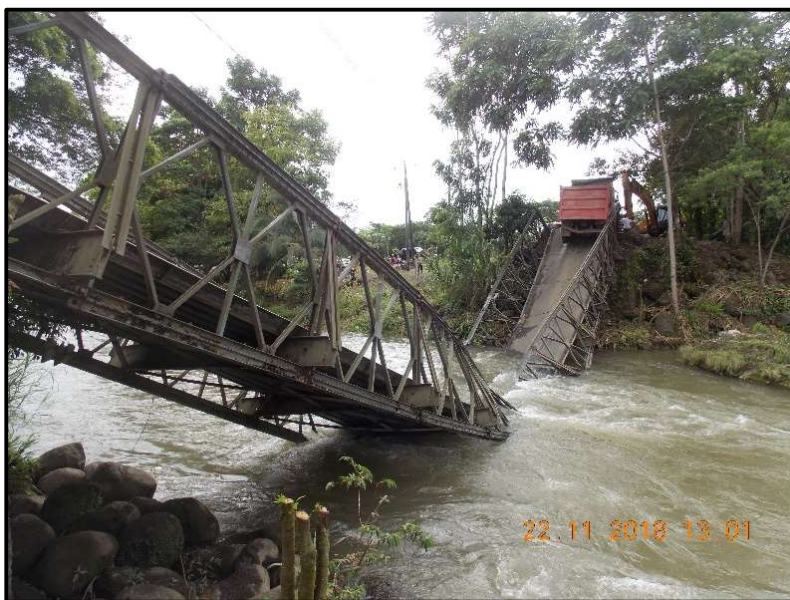
Figura 1. Colapso del puente sobre Río Balsa
Fuente: (LanammaUCR, 2018)

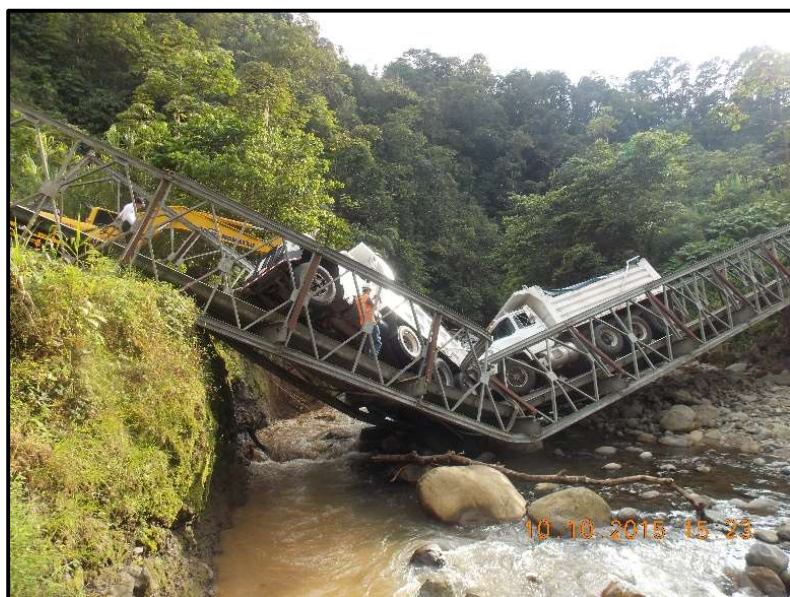
Figura 2. Colapso sobre el Río Cataratas
Fuente: (LanammaUCR, 2015)

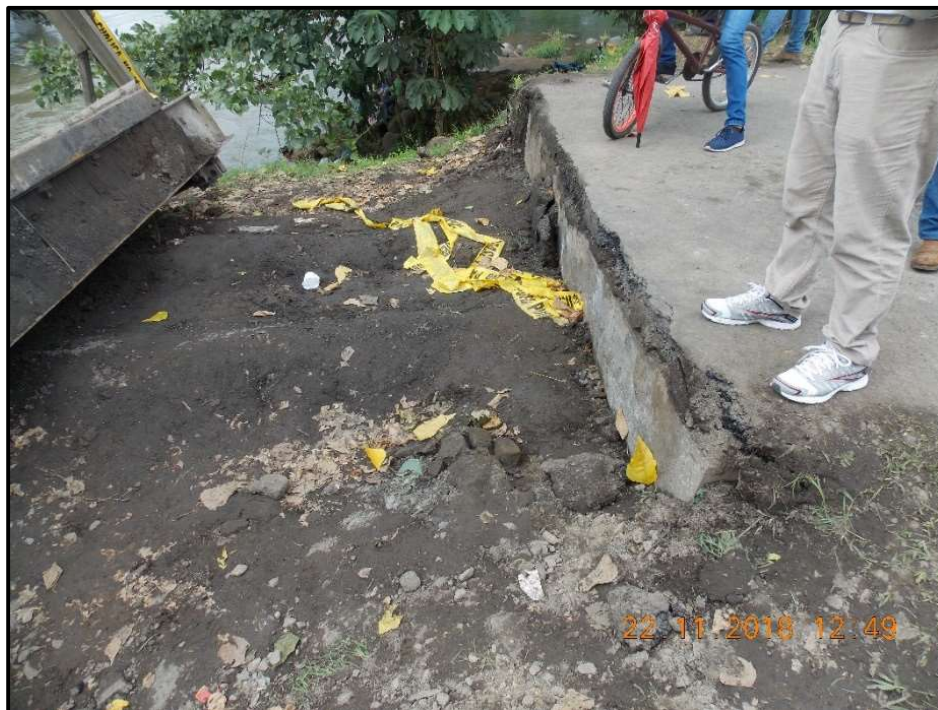
Figura 14. Terreno sobre el que se encontraba el puente sobre el Río Balsa – Santa Clara
Fuente: (LanammeUCR, 2018)

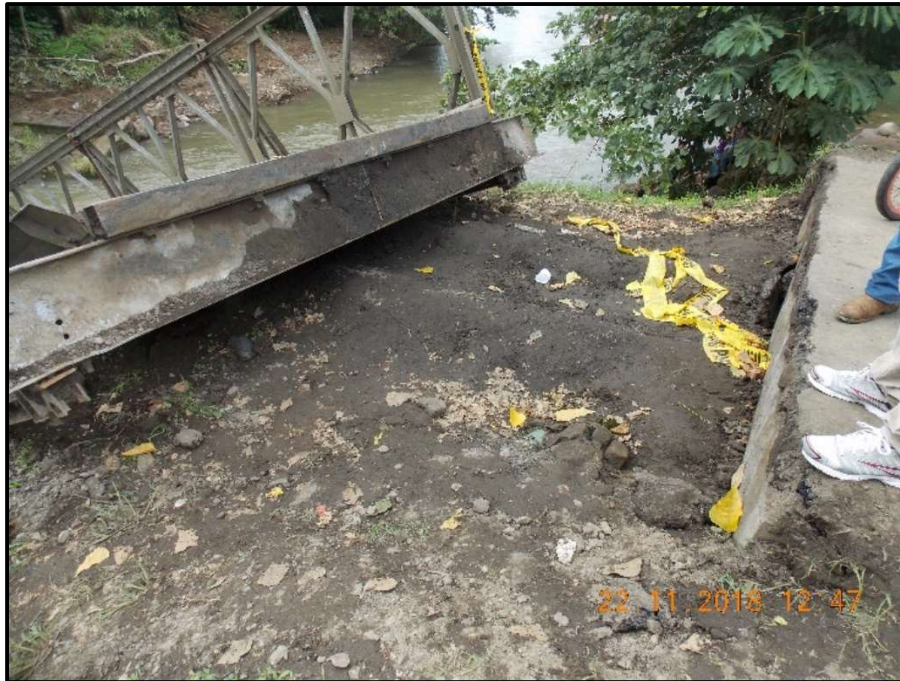
Figura 15. Sección de estructura del puente sobre el Río Balsa-Santa Clara que se apoya sobre el terreno.

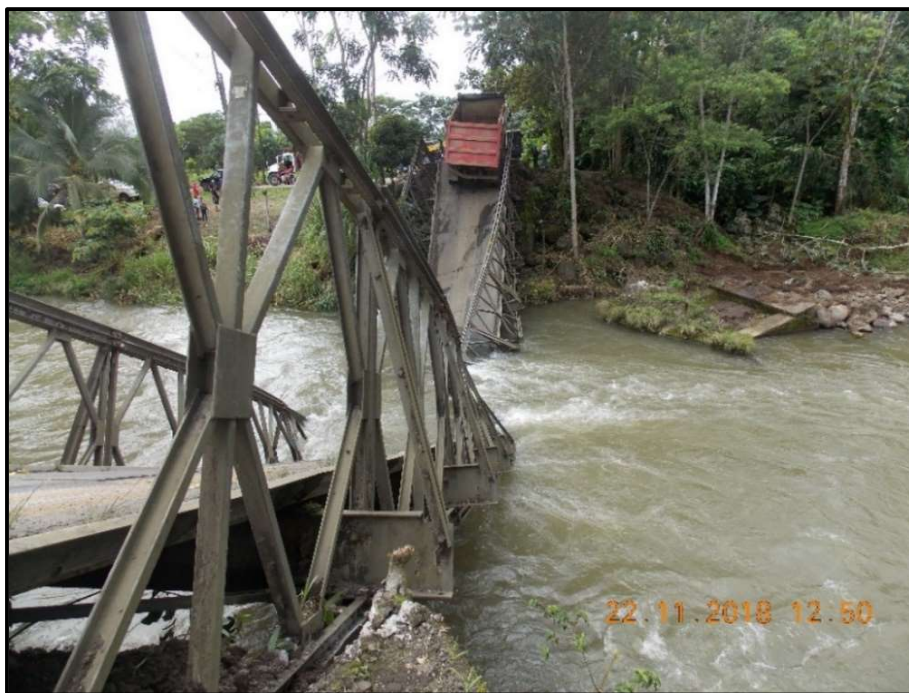
Figura 16. Vista general del modo de pandeo del puente sobre Río Balsa – Santa Clara. Tomada desde el lado exterior de las cerchas

A partir del registro fotográfico anterior es posible tener una mejor idea del modo de falla del puente bajo análisis. En la Figura 16, Figura 17, Figura 18 y Figura 19 es posible observar el estado de la cuerda superior posterior al colapso, el pandeo que sufre este elemento es de aproximadamente la longitud total del puente, exceptuando los paneles extremos, es decir corresponde a unos 10 paneles, equivalente a aproximadamente 30 metros de longitud, mientras que la longitud total del puente es de aproximadamente 36 metros o 12 paneles, es por esto que se considera que el pandeo sufrido fue global.

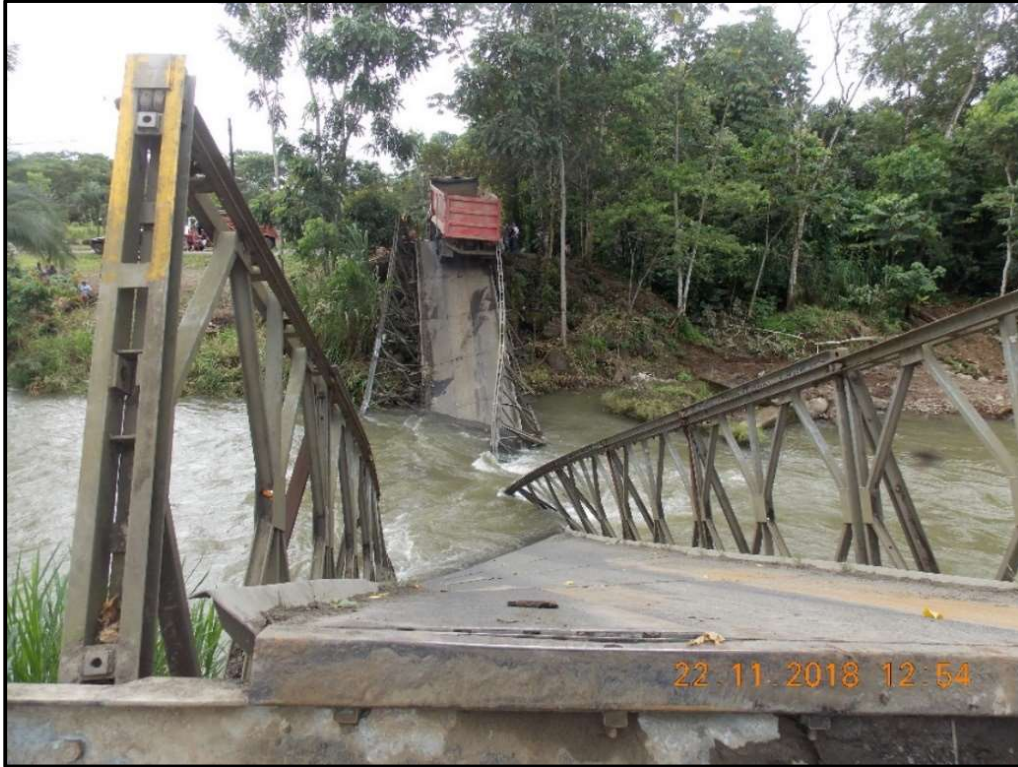
Figura 17. Vista general del modo de pandeo del puente sobre Río Balsa – Santa Clara. Tomada desde la superficie de rodamiento
Fuente: (LanammeUCR, 2018)

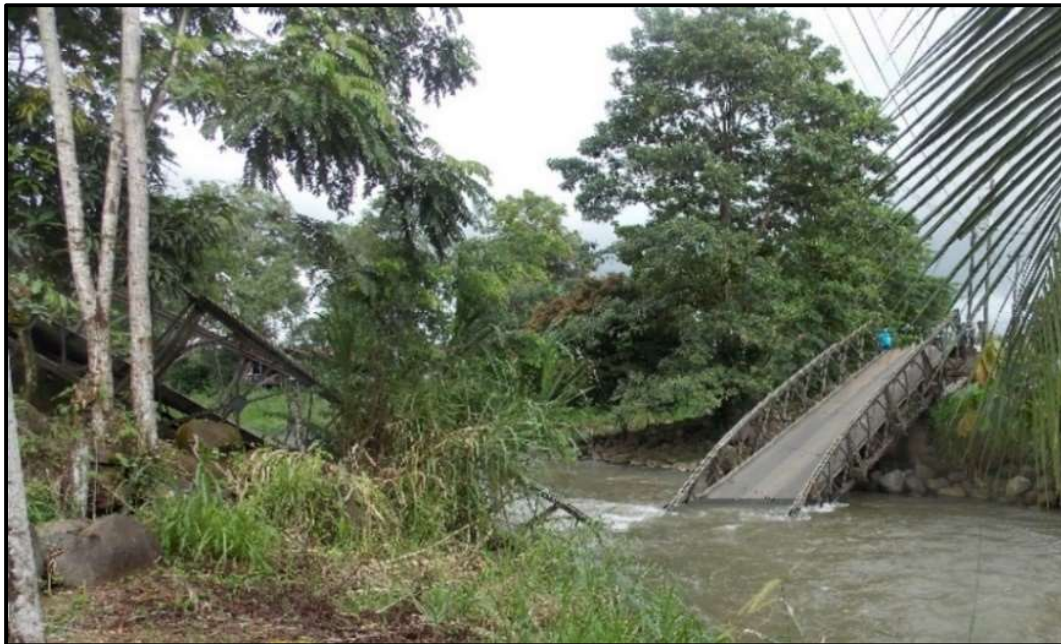
Figura 18. Vista general del modo de pandeo del puente sobre Río Balsa– Santa Clara. Tomada desde un costado
Fuente: (LanammeUCR, 2018)

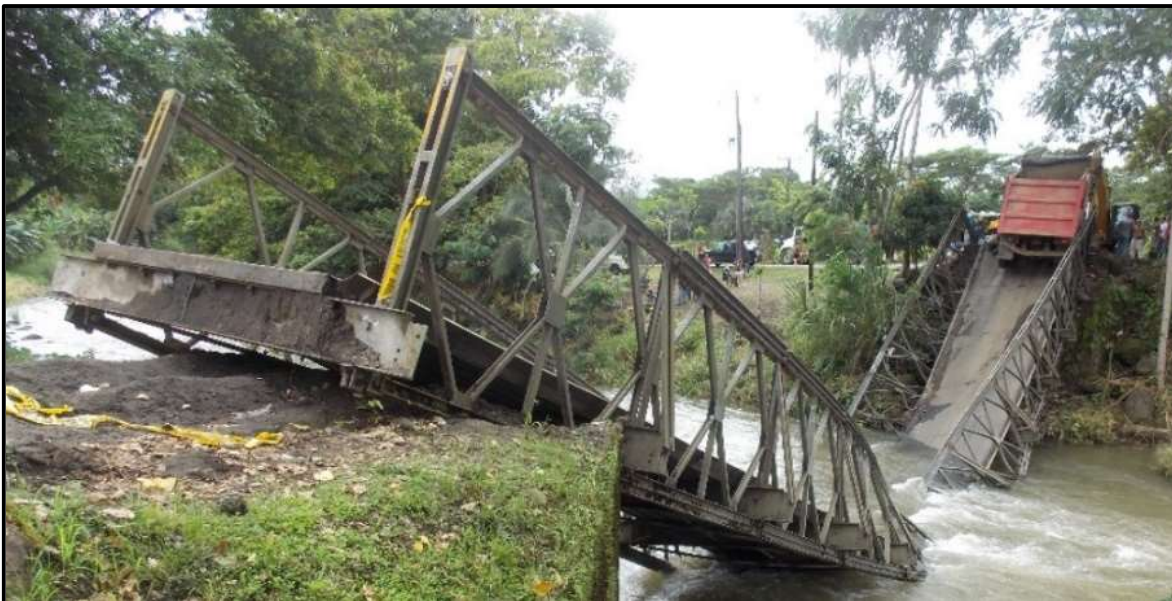
Figura 19. Vista general del modo de pandeo y levantamiento de fundaciones del puente sobre Río Balsa – Santa Clara. Tomada desde la superficie de rodamiento
Fuente: (LanammeUCR, 2018)

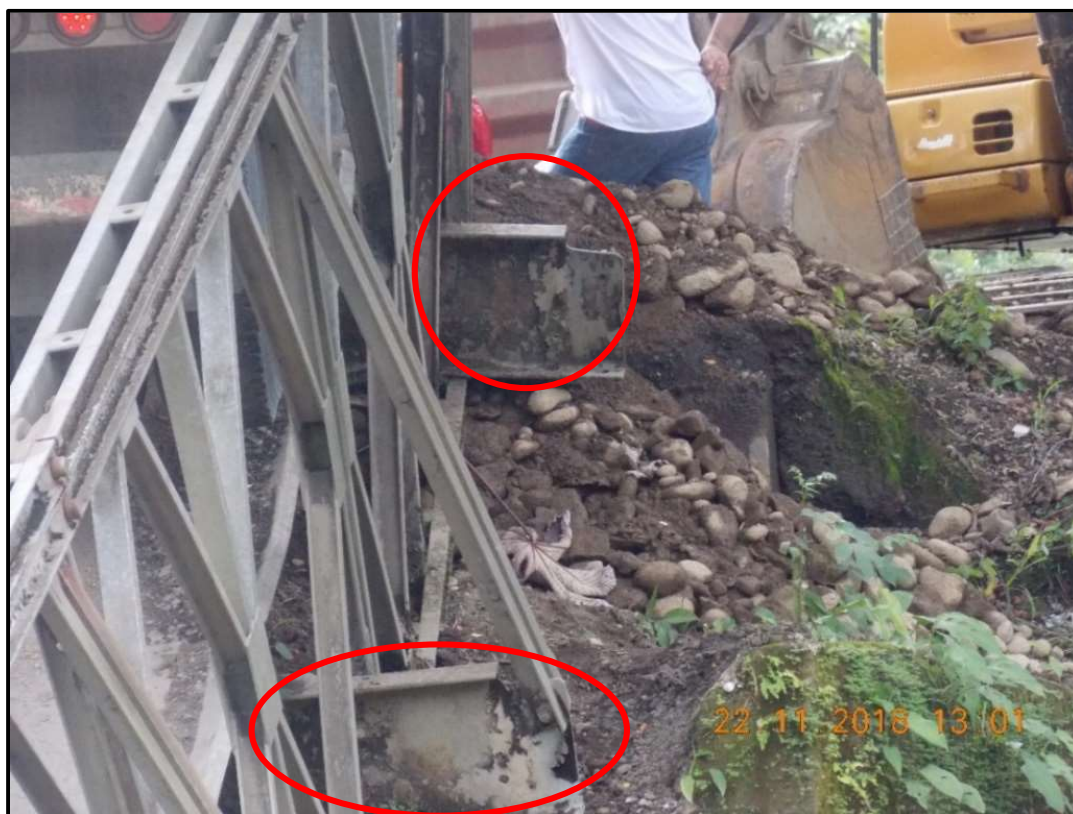
Figura 20. Deterioro de la estructura del Río Balsa – Santa Clara
Fuente: (LanammeUCR, 2018)

En las figuras restantes de la sección, se muestran deterioros de la estructura posterior al colapso, de esto la consideración más importante a tomar es el efecto de desplazamiento que sufre la viga travesaño respecto a la cuerda inferior y a la columna o elemento vertical. Lo cual se observa en la Figura 21 y Figura 22, donde se puede notar que el perno que conecta ambos elementos, se encuentra fuera de posición, provocando la pérdida de estabilidad de la estructura.

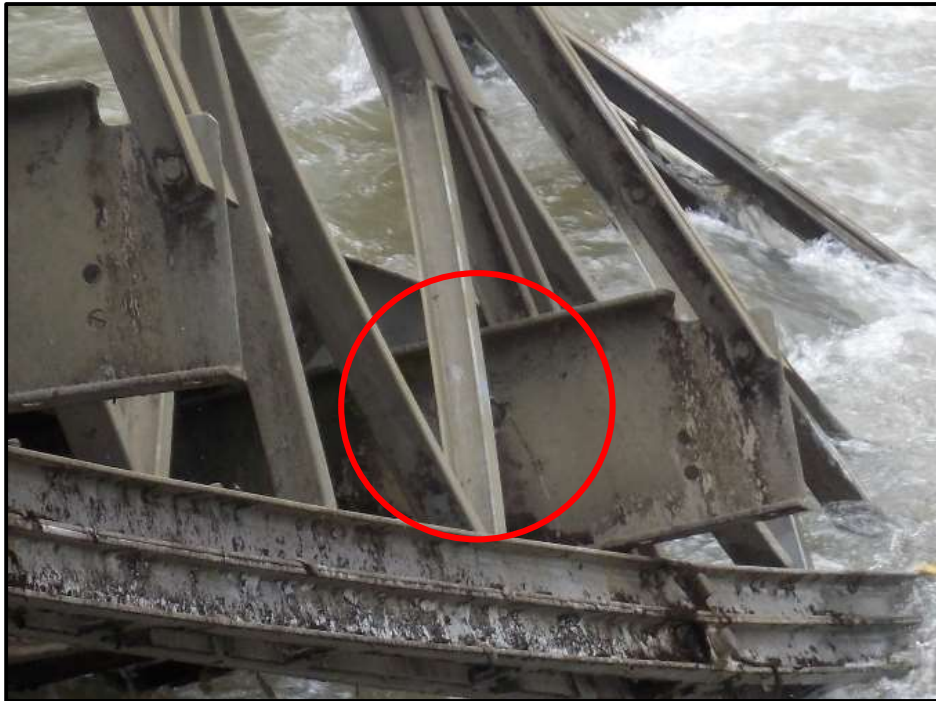
Figura 21. Desplazamiento de la viga travesaño del puente sobre el Río Balsa-Santa Clara
Fuente: (LanammeUCR, 2018)

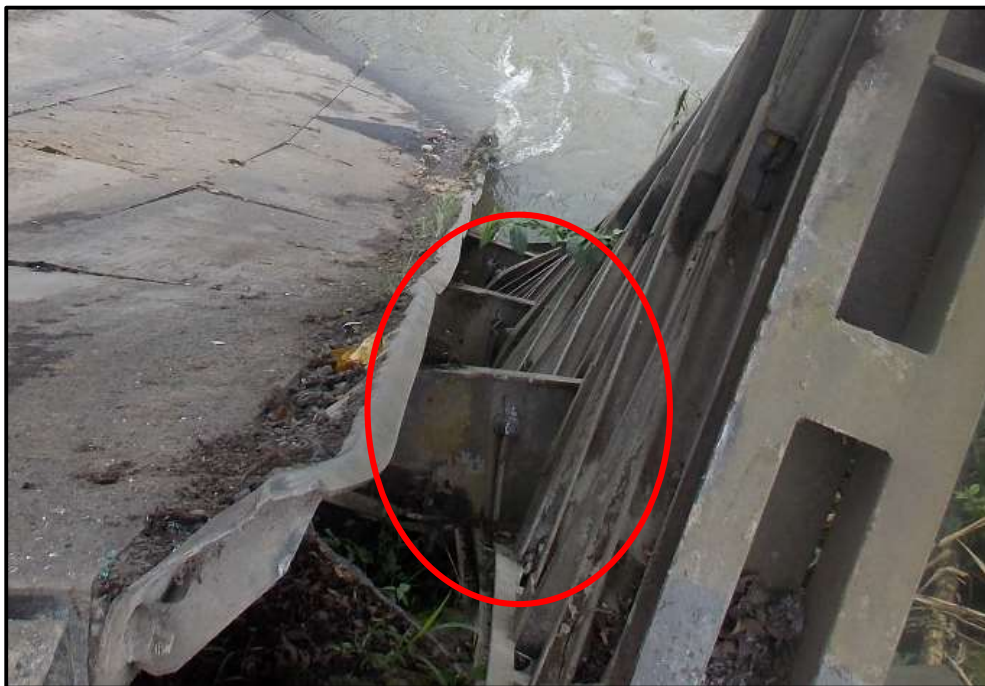
Figura 22. Desplazamiento de vertical respecto a viga travesaño del puente sobre el Río Balsa-Santa Clara
Fuente: (LanammeUCR, 2018)

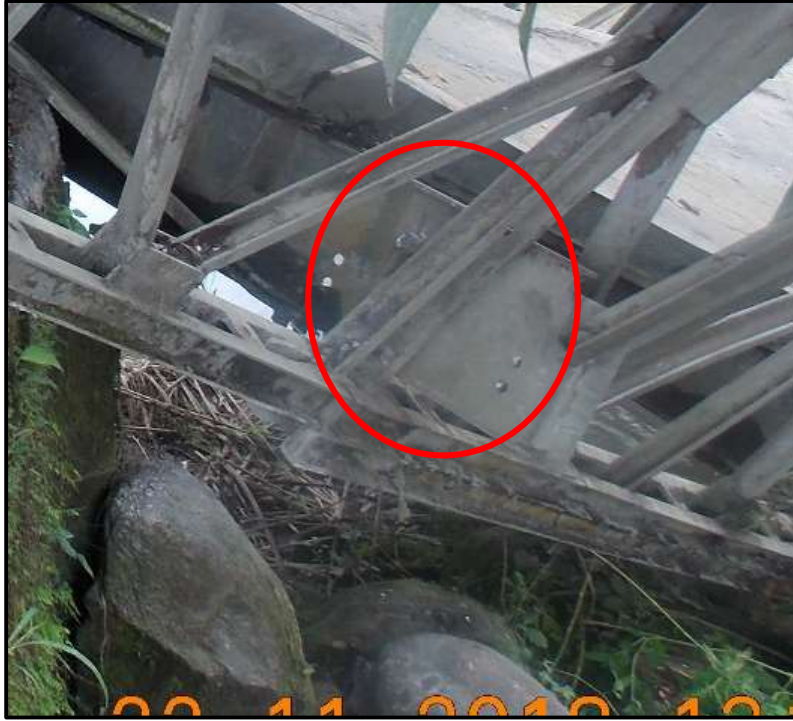
Figura 23. Ubicación final de viga travesaño del puente sobre el Río Balsa-Santa Clara
Fuente: (LanammeJCR, 2018)

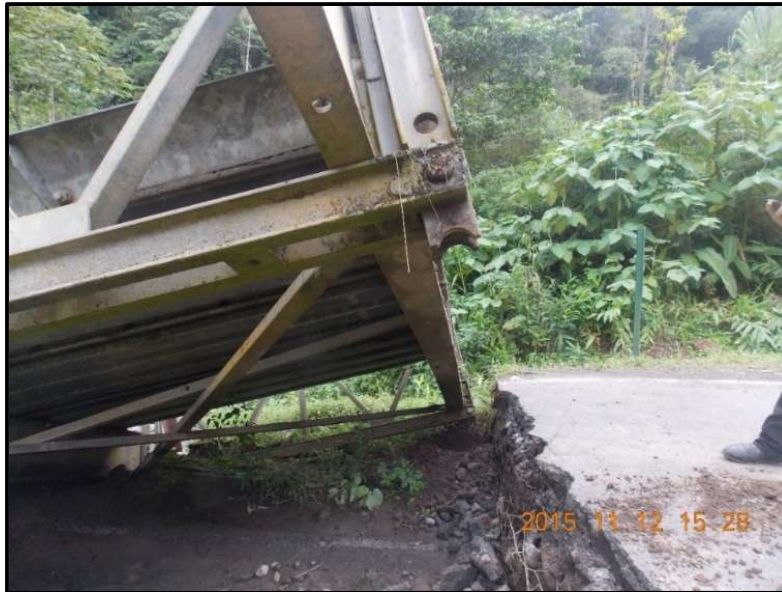
Figura 24. Vista lateral del levantamiento del extremo del puente sobre el Río Cataratas
Fuente: (LanammeUCR, 2015)

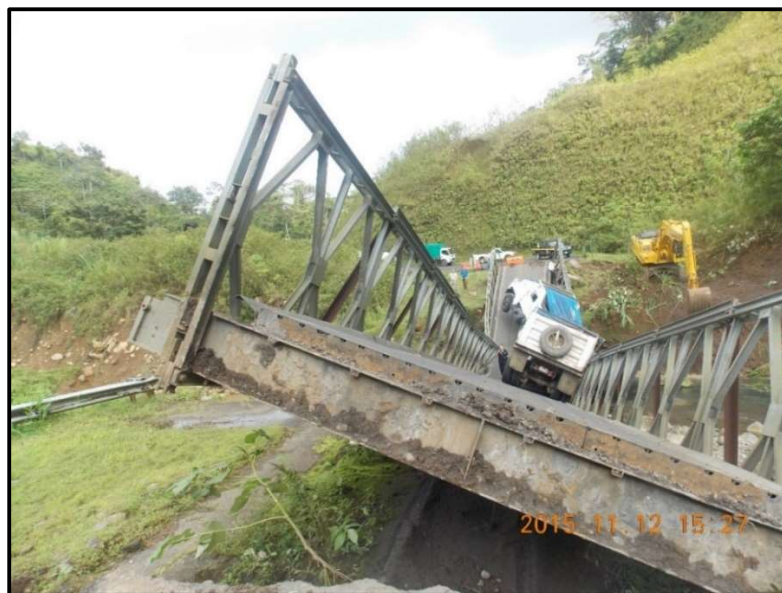
Figura 25. Vista transversal del levantamiento del extremo del puente sobre el Río Cataratas
Fuente: (LanammeUCR, 2015)

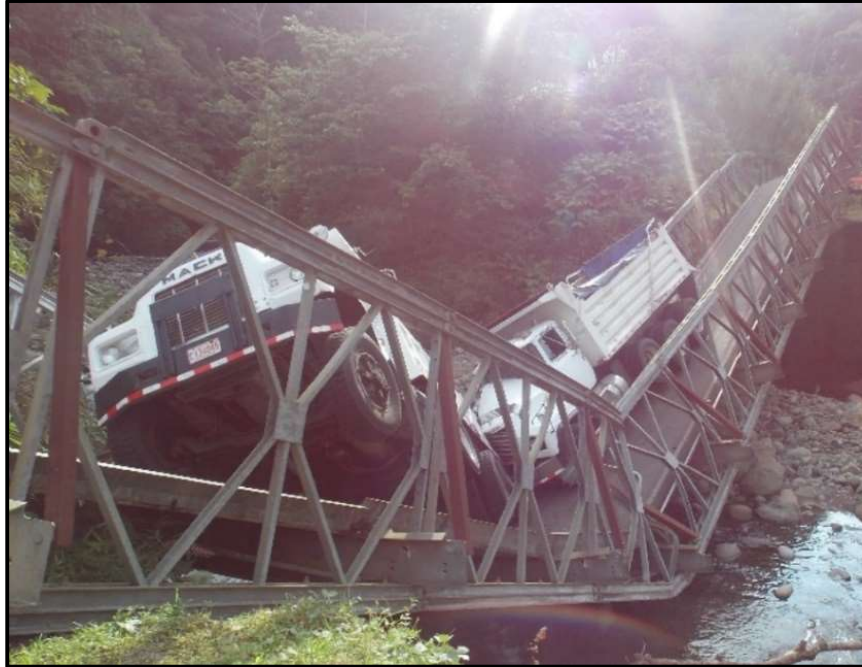
Figura 26. Vista general del modo de falla del puente sobre Río Cataratas. Vista lateral
Fuente: (LanammeUCR, 2015)

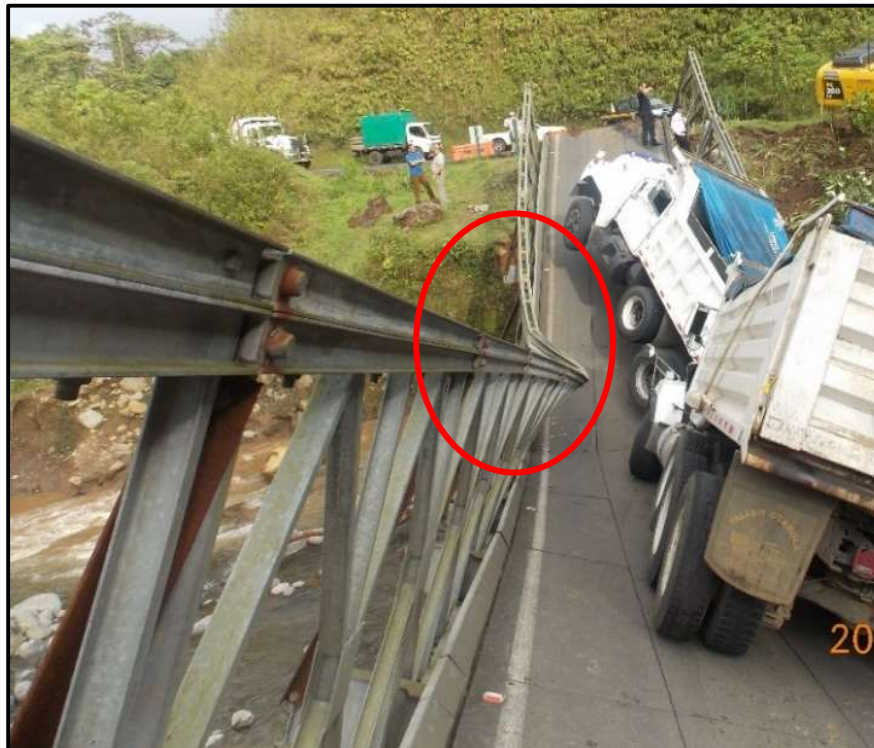
Figura 27. Vista general del modo de falla del puente sobre el Río Cataratas. Visto desde lo interno del puente
Fuente: (LanammeUCR, 2015)

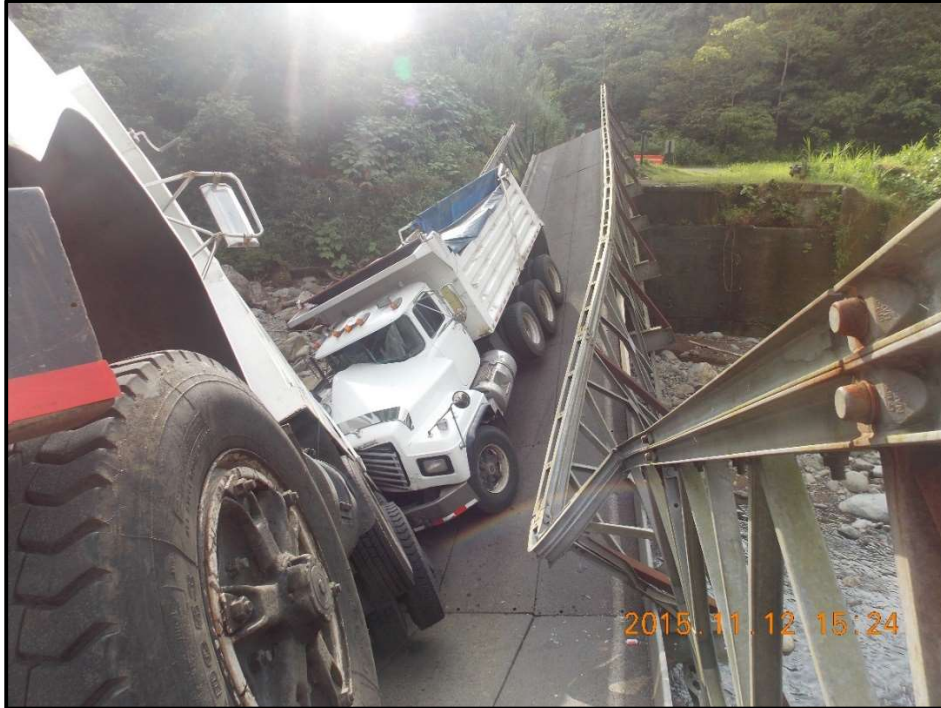
Figura 28. Falla local de la cuerda superior del puente sobre el Río Cataratas
Fuente: (LanammeUCR, 2015)

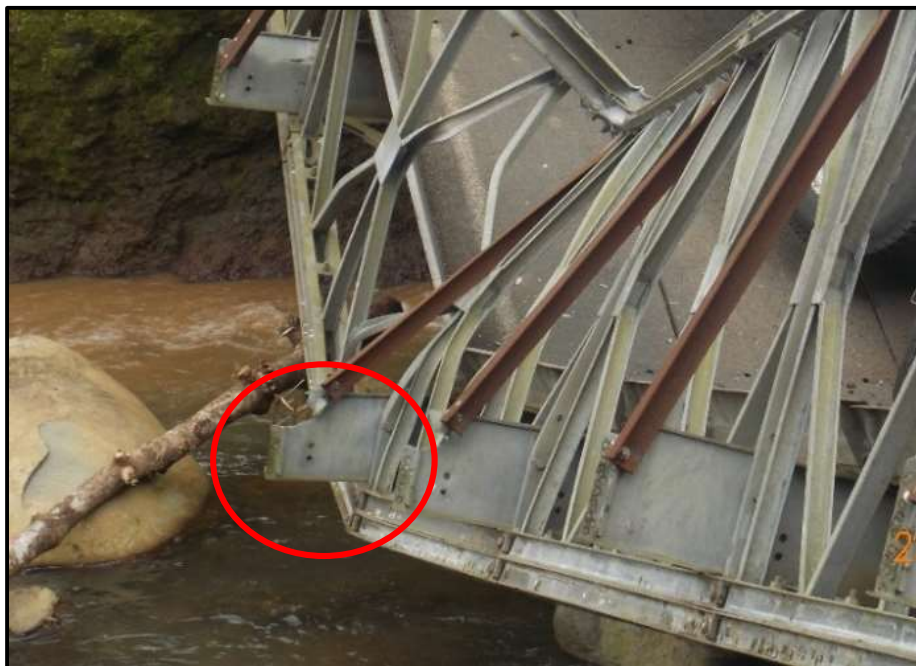
Figura 29. Fractura de la viga travesaño en conexión con la riostra exterior, puente sobre el Río Cataratas
Fuente: (LanammeUCR, 2015)

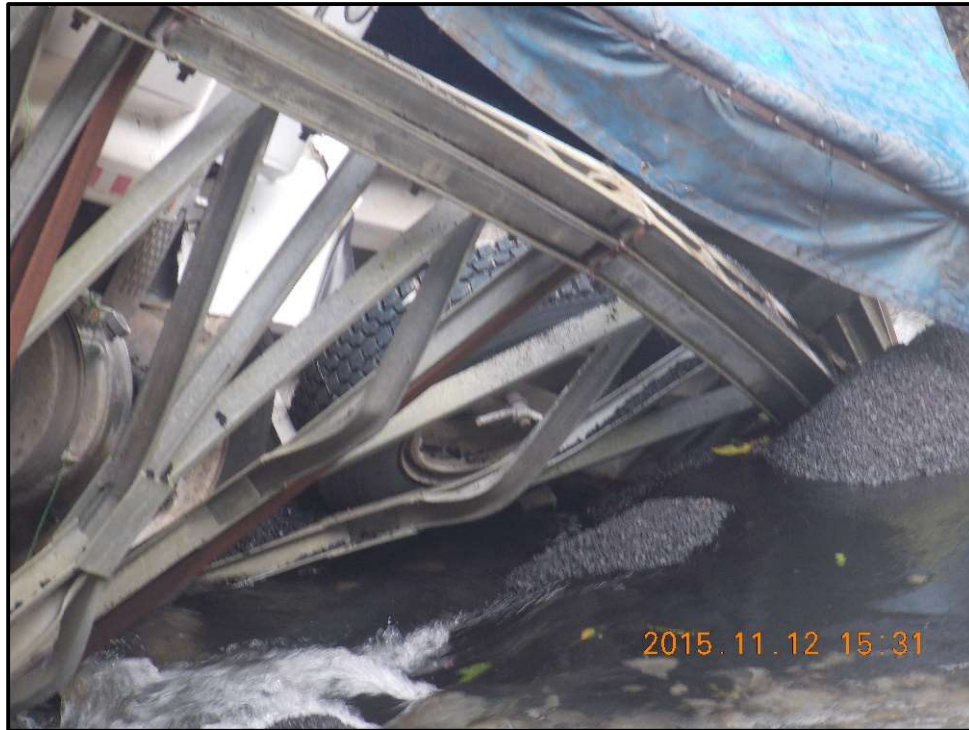
Figura 30. Pandeo de las riostras exteriores por compresión del puente sobre el Río Cataratas
Fuente: (LanammeUCR, 2015)

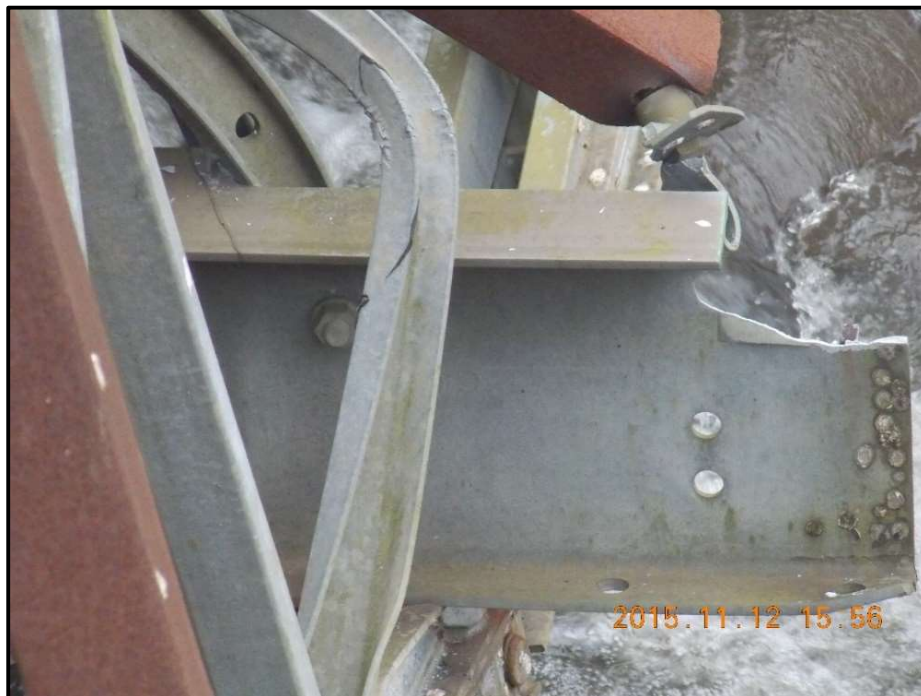
Figura 31. Acercamiento de la fractura de la viga travesaño, puente sobre Río Cataratas
Fuente: (LanammeUCRUCR, 2015)

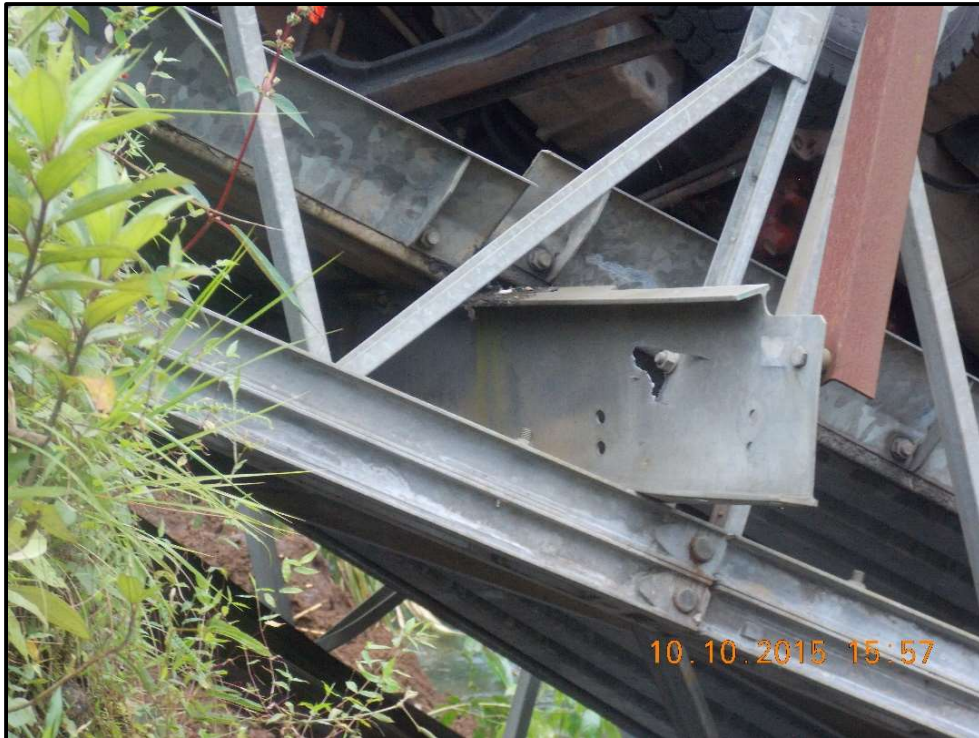
Figura 32. Agujero generado en la viga travesaño, puente sobre el Río Cataratas
Fuente: (LanammeUCR, 2015)

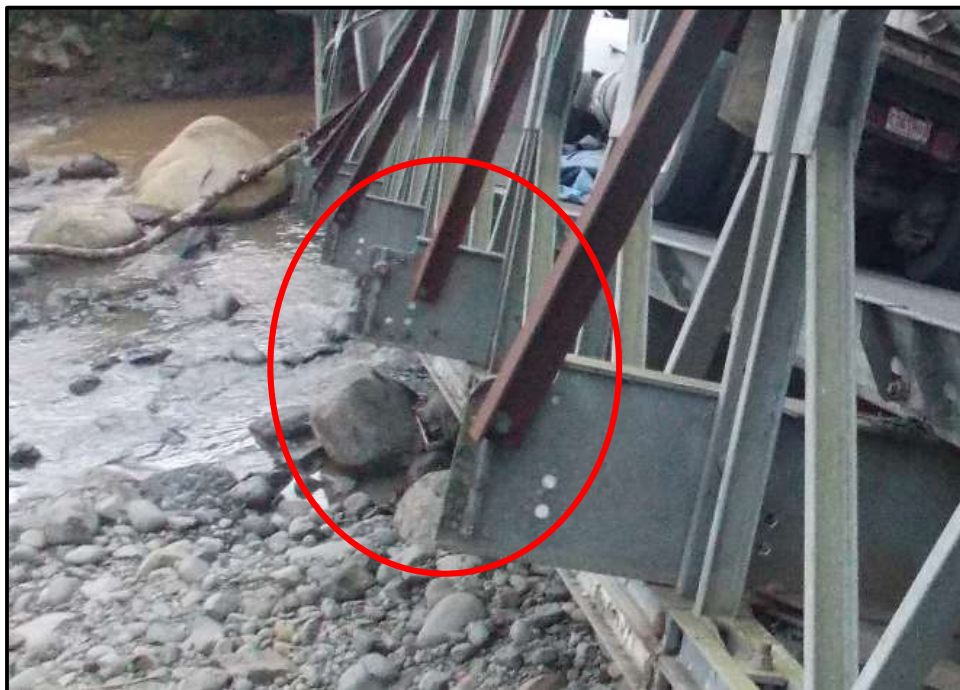
Figura 33. Distinta conexión de las riostras exteriores del puente sobre el Río Cataratas
Fuente: (LanammeUCR, 2015)

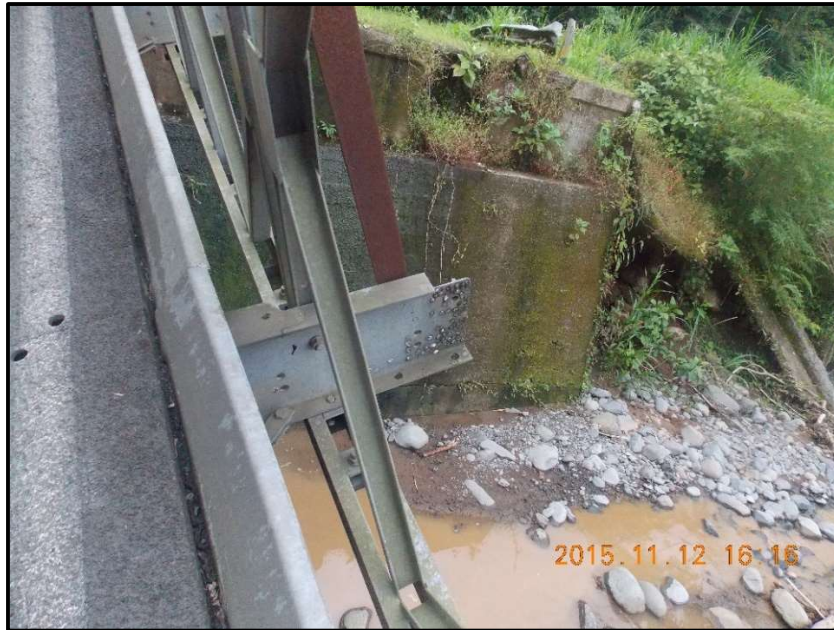
Figura 34. Deterioro de la estructura del puente sobre el Río Cataratas
Fuente: (LanammeUCR, 2015)

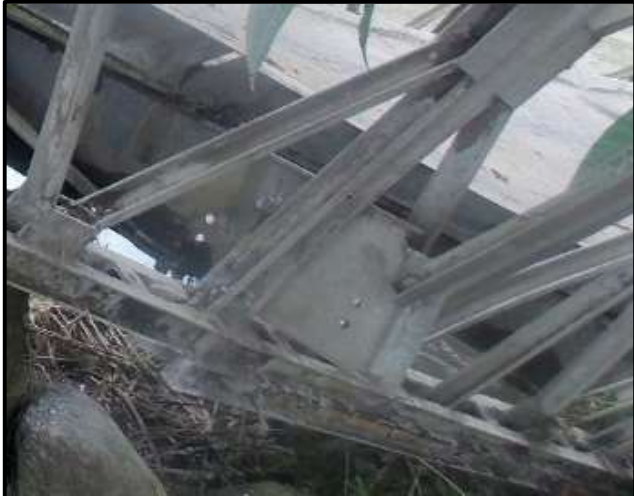
<p>Figura 35. Causa de colapso de la estructura, Río Balsa Santa Clara Fuente: (LanammeUCR, 2018)</p> <p>Se presenta la pérdida de la conexión entre la viga travesaño y el vertical, provocando desplazamientos entre ambos elementos y la pérdida de rigidez de la sección transversal</p>	  <p>Figura 36. Causa de colapso de la estructura, Río Cataratas Fuente: (LanammeUCR, 2015)</p> <p>Se excede la capacidad a compresión de la sección de la cuerda superior en un panel en específico cerca del centro del puente, lo cual genera su pandeo y subsecuentemente la fractura de la conexión entre la riostra exterior y la viga travesaño</p>

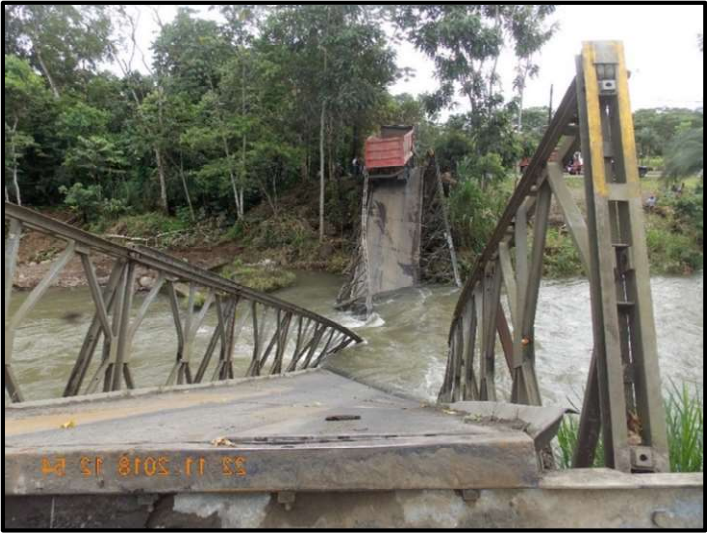
<p>Figura 37. Longitud de pandeo de la estructura, Río Balsa-Santa Clara Fuente: (LanammeUCR, 2018)</p> <p>Se estima una longitud de aproximadamente 30 metros, correspondiente a 10 paneles, se deja únicamente por fuera los paneles exteriores</p>

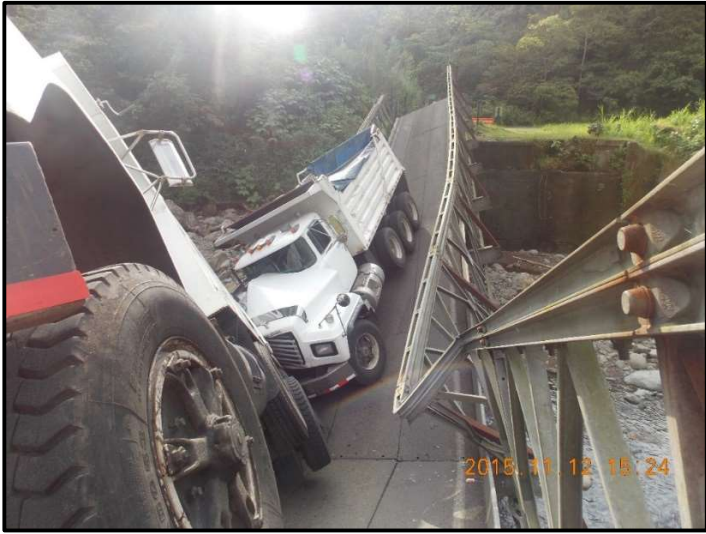
<p>Figura 38. Longitud de pandeo de la estructura, Río Cataratas Fuente: (LanammeUCR, 2015)</p> <p>Se estima una longitud de aproximadamente 3 metros, correspondiente a un único panel, cabe recalcar que en el modo de pandeo se observa que paneles subsecuentes también sufrieron pandeo, sin embargo, esto se relaciona más a la falla de las riostras exteriores, de manera posterior a la falla inicial</p>

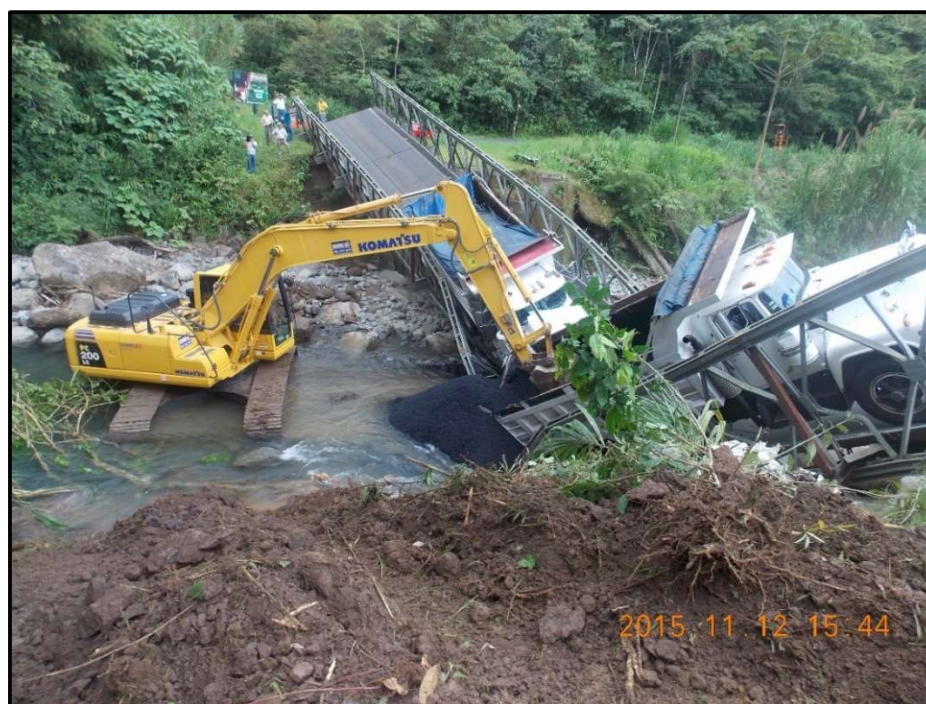
Figura 43. Asfalto que cargaban los vehículos al momento del colapso. Río Cataratas
Fuente: (LanammeUCR, 2015)

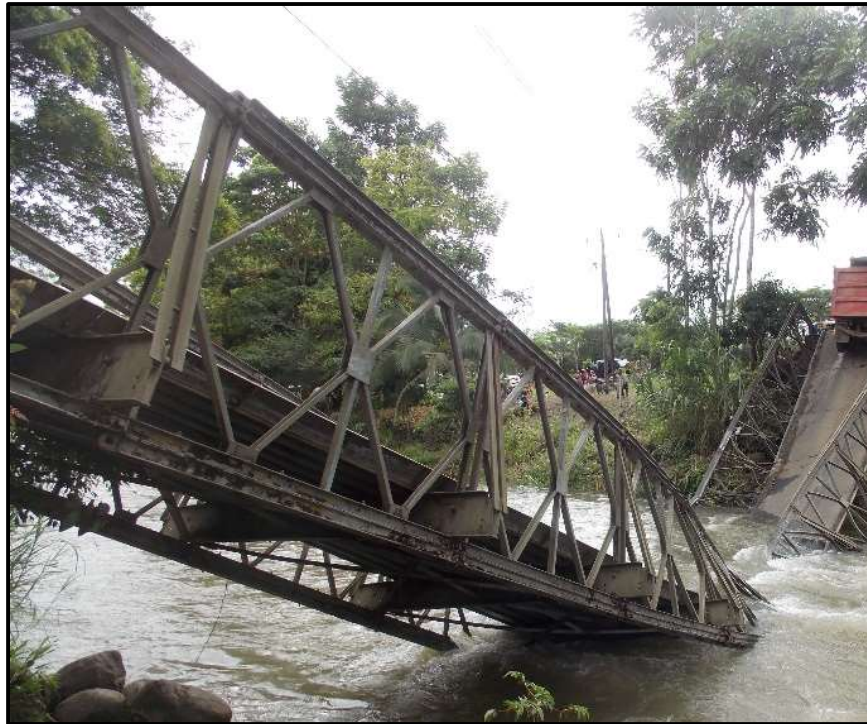
La riostra exterior fue el elemento que tuvo variaciones entre los puentes sobre el río Cataratas y del Río Balsa-Santa Clara, esto se logra apreciar en la Figura 60 y Figura 61. Para el caso de la primera imagen, se puede identificar que la riostra utilizada está compuesta por dos perfiles en forma de angular, unidos a cada lado de la viga travesaño, en el segundo caso, únicamente se utiliza un angular como riostra exterior.

Figura 60. Riostra exterior: Puente Río Balsa – Santa Clara
Fuente: (LanammeUCR, 2018)

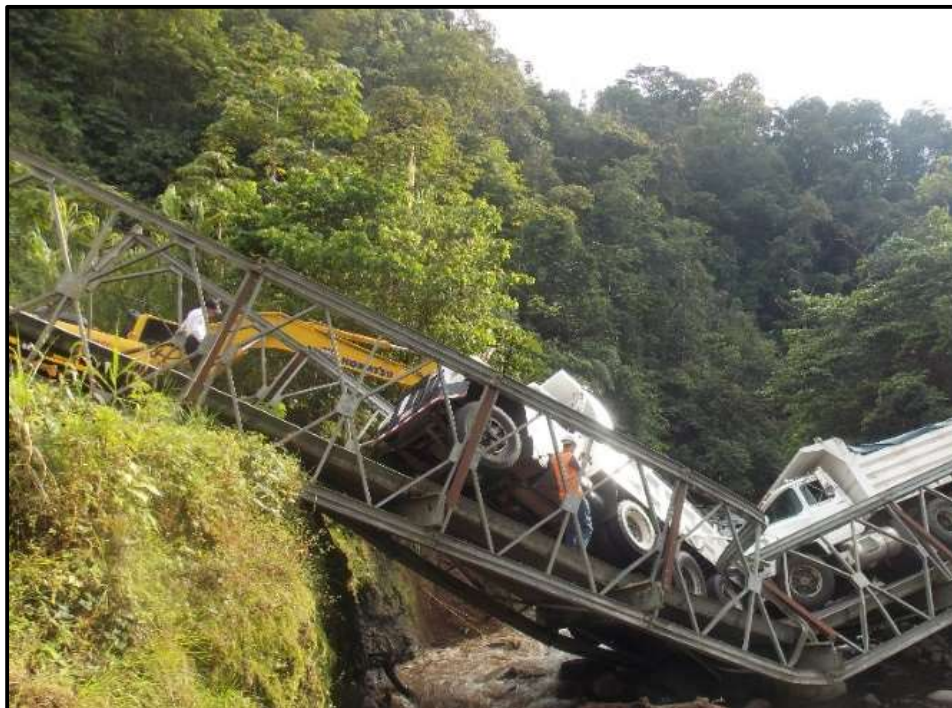
Figura 61. Riostra exterior: Puente Río Cataratas
Fuente: (LanammeUCR, 2015)

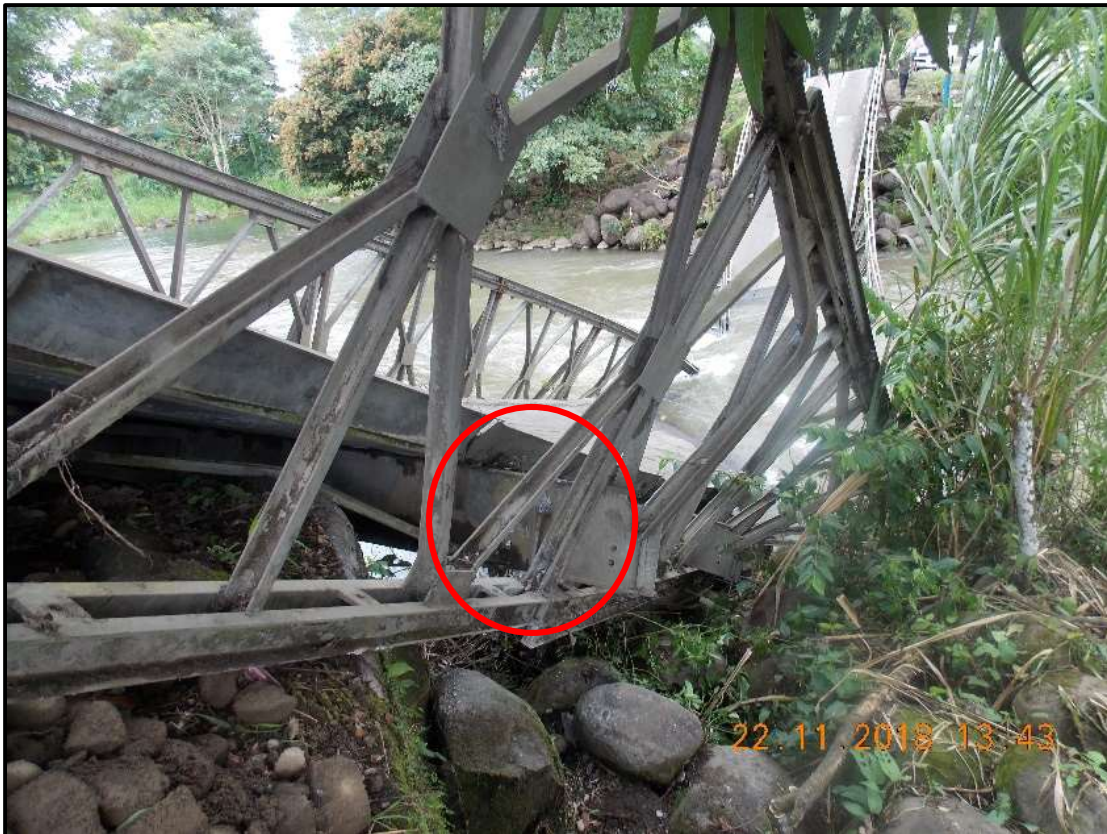
Figura 83. Desplazamiento de la viga travesaño respecto a la cuerda inferior
Fuente: (LanammeUCR, 2018)

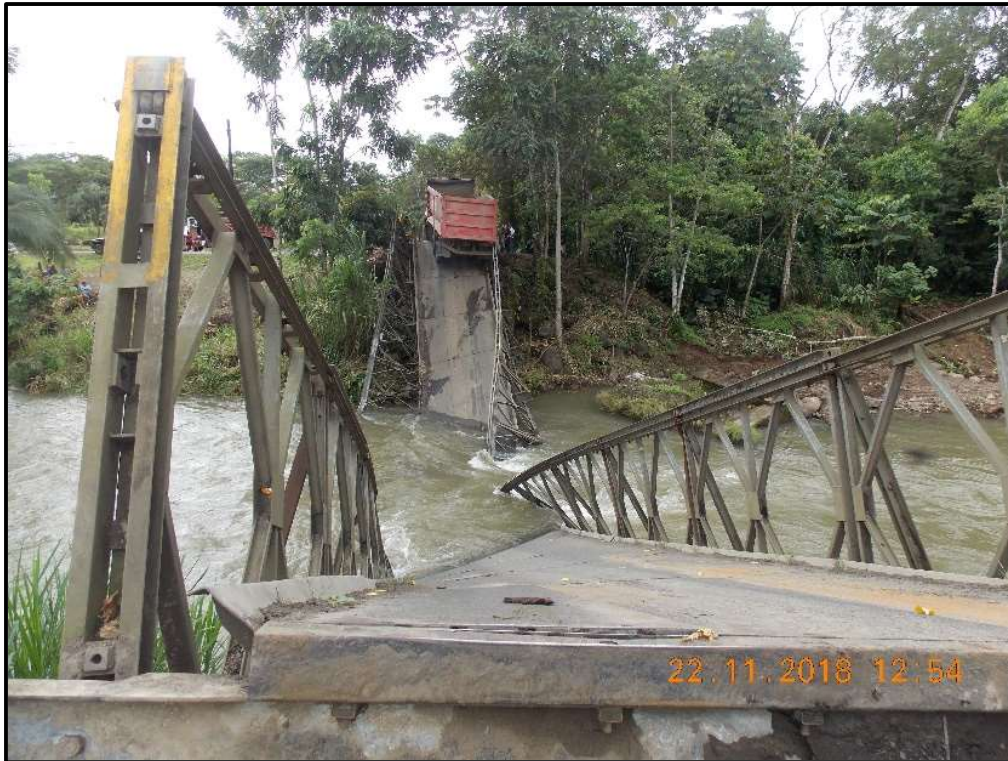
Figura 84. Pandeo global del puente sobre el Río Balsa-Santa Clara
Fuente: (LanammeUCR, 2018)

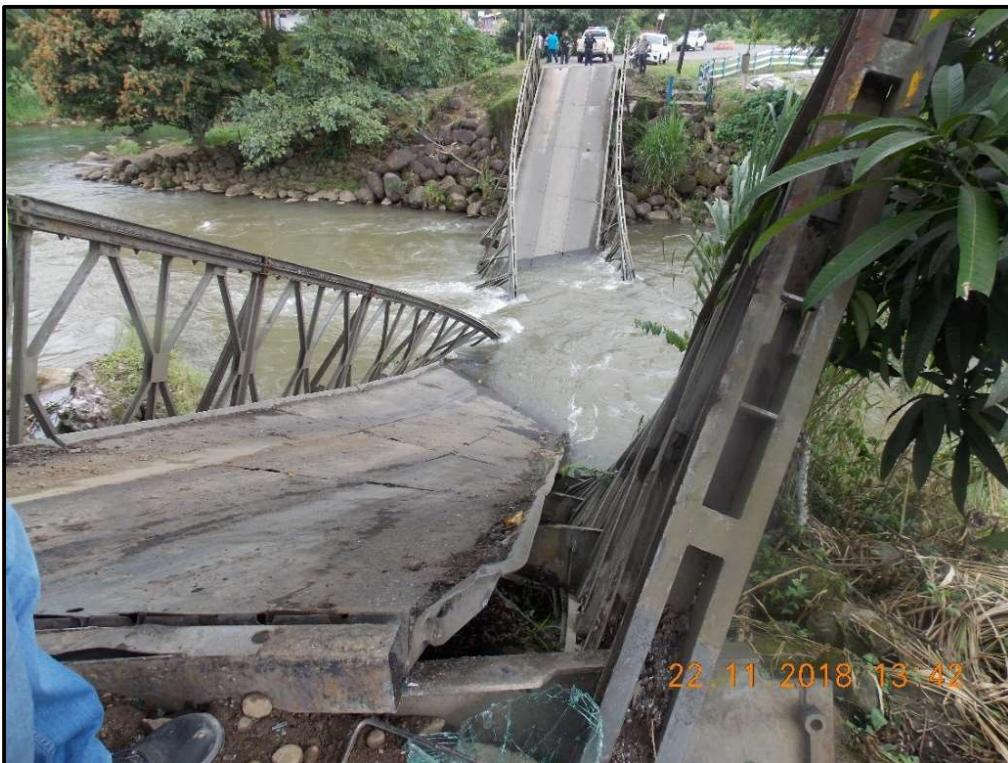
Figura 85. Pandeo global del puente sobre el Río Balsa-Santa Clara desde el extremo opuesto
Fuente: (LanammeUCR, 2018)
